**BARAK II**

**SEGMENT 2**

## **SPIS TREŚCI OPISU INWENTARYZACJI BARAKU**

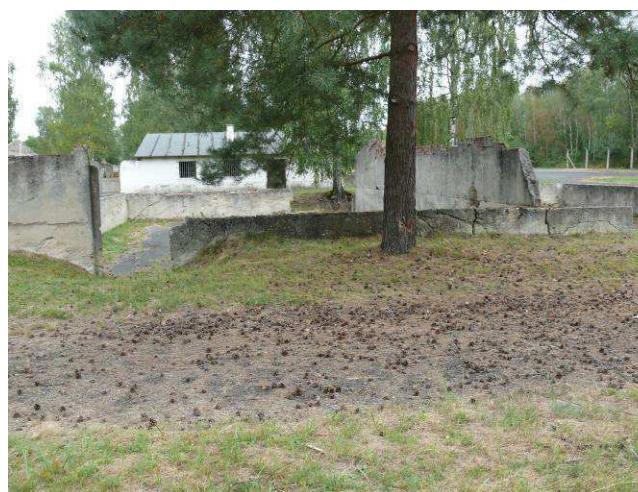
Ściana – strona południowa – brak fragmentu ściany betonowej od ściany działowej segmentem nr 1 po otwór drzwiowy. Pełna wysokość ściany betonowej wynosi 248cm, wysokość ściany uszkodzonej wynosi 120cm.

W segmencie 2 baraku II stwierdzono wchylenie ścian budynku baraku od strony północnej i południowej. Wchylenie ściany południowej o wysokości  $h=121\text{cm}$  wynosi 14cm do wewnątrz, natomiast północnej o wysokości  $h=120\text{cm}$  wynosi 8cm do wewnątrz.

Widok na ścianę zewnętrzną strona południowa.

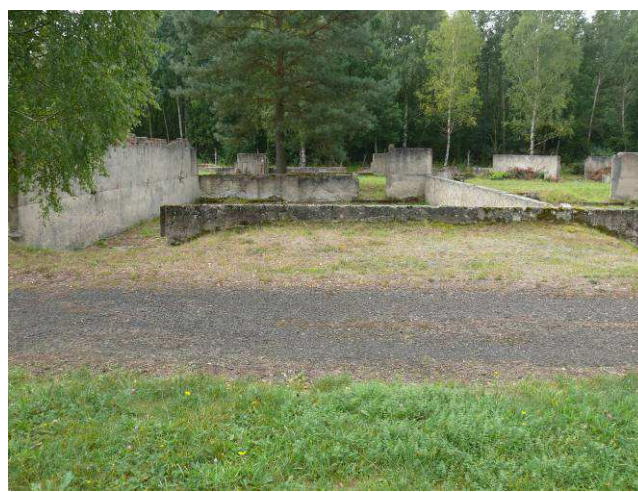
Ściana – strona północna – brak górnego fragmentu ściany betonowej na całej długości ściany, oraz dolnego fragmentu od ściany działowej z segmentem pierwszym do otworu drzwiowego. Wysokość uszkodzonej ściany betonowej wynosi 120cm.

Widok na ścianę zewnętrzną strona północna.

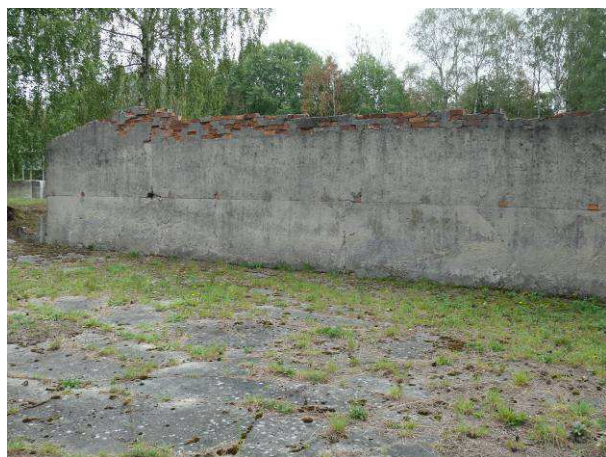
Ściana – strona wschodnia – ściana działowa - brak częściowo górnego fragmentu ściany w południowej części. Pełna wysokość ściany betonowej wynosi 248cm. Ściana betonowa posiada liczne spęknięcia oraz ubytki erozyjne betonu uwidocznione w dokumentacji fotograficznej. Z ściany szczytowej pozostało kilka warstw cegły miejscami do 10 warstw. Ściana szczytowa działowa grubości ½ cegły z trzema pilastrami po stronie segmentu pierwszego na szerokość 1 cegły, ściana obustronnie tynkowana.

Widok na ścianę wewnętrzną strona wschodnia.

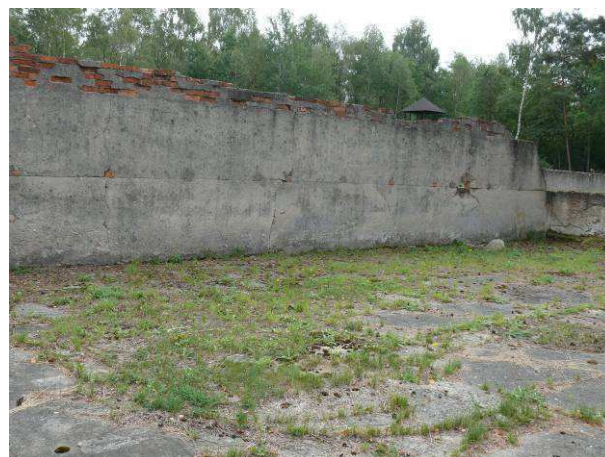
Widok na ścianę wewnętrzną strona wschodnia.

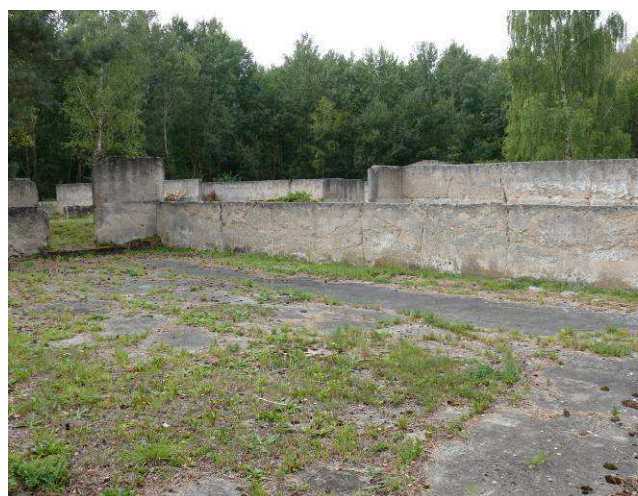
Ściana – strona zachodnia – zachowana na całej długości ściany do połowy wysokości części betonowej, wysokość ściany betonowej wynosi 120cm. Ściana jest mocno spękana i widoczne są ubytki erozyjne betonu. Beton o bardzo niskiej wytrzymałości i o różnych jakościowo zarobach betonu.

Widok na ścianę wewnętrzną strona zachodnia.

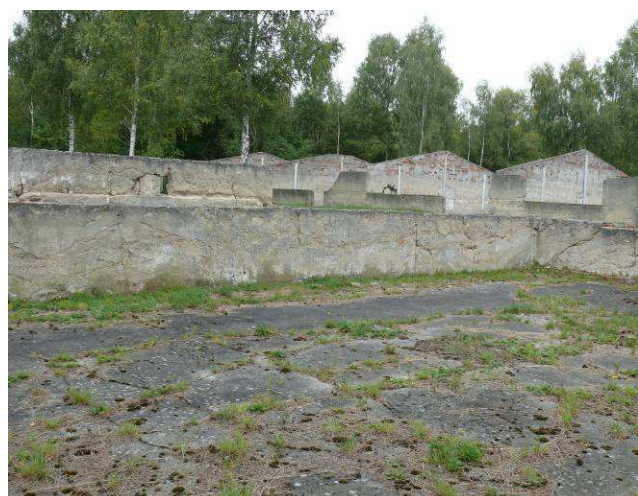
Widok na ścianę wewnętrzną strona zachodnia.

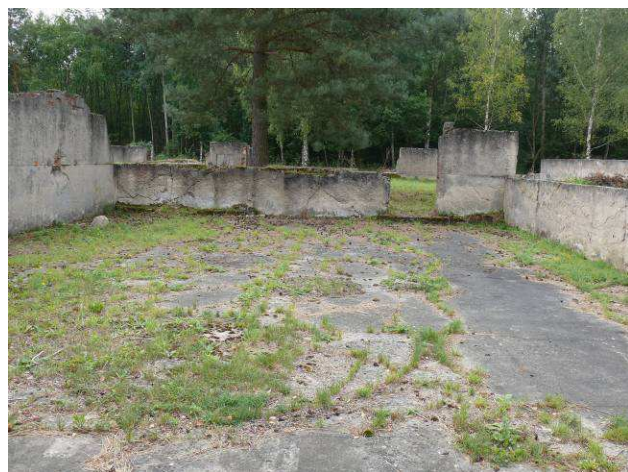
Widok na ścianę wewnętrzną strona południowa.

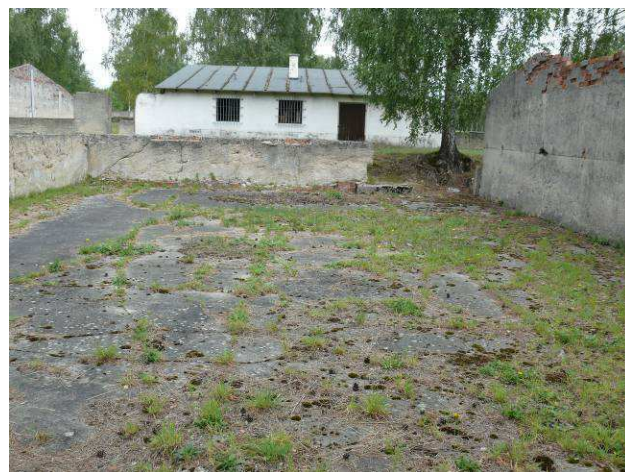
Widok na ścianę wewnętrzną strona północna.
