**BARAK III**

**SEGMENT 2**

## **SPIS TREŚCI OPISU INWENTARYZACJI BARAKU**

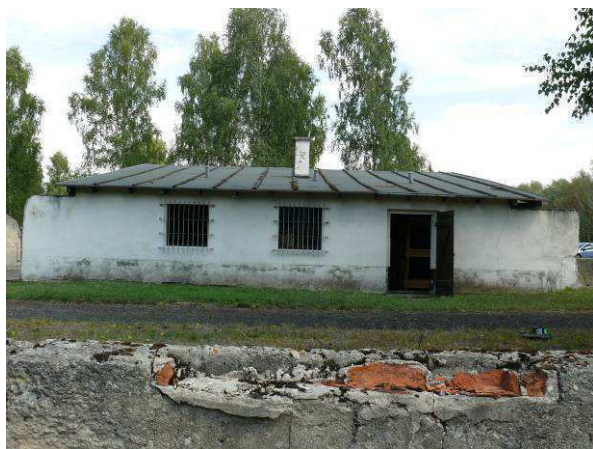
Ściana – strona południowa –. wysokość ściany betonowej wynosi 248cm, powyżej wypełnienie murem ceglanym obustronnie tynkowanym pomiędzy krokwiemi. Ściany wewnętrznie i zewnętrznie białkowane. W dolnych partiach ściany widoczne zamoczenia, posadzka na styku z ścianą też wykazuje zamoczenia.

Widok na ścianę zewnętrzną strona południowa.

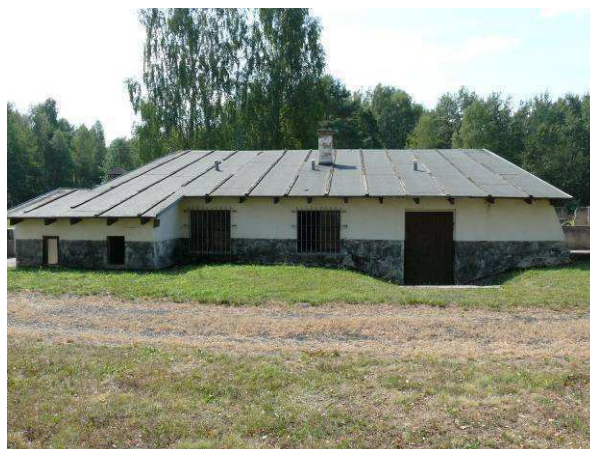
Ściana – strona północna –. wysokość ściany betonowej wynosi 248cm, powyżej wypełnienie murem ceglanym obustronnie tynkowanym pomiędzy krokwiemi. Ściany wewnętrznie i zewnętrznie białkowane. W dolnych partiach ściana zamoczona wraz z fragmentem posadzki.

Widok na ścianę zewnętrzną strona północna.

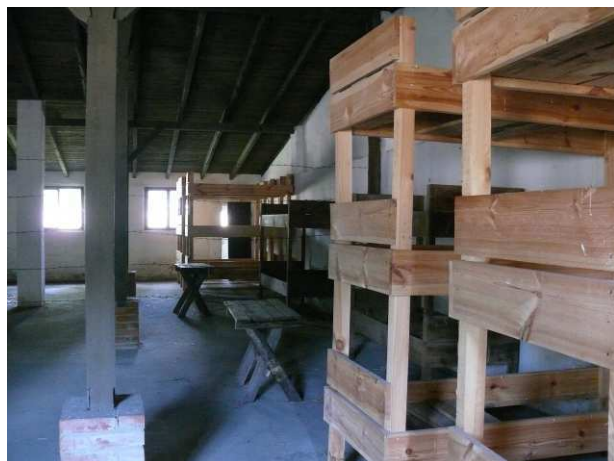
Widok na ścianę wewnętrzną strona północno-wschodnia.

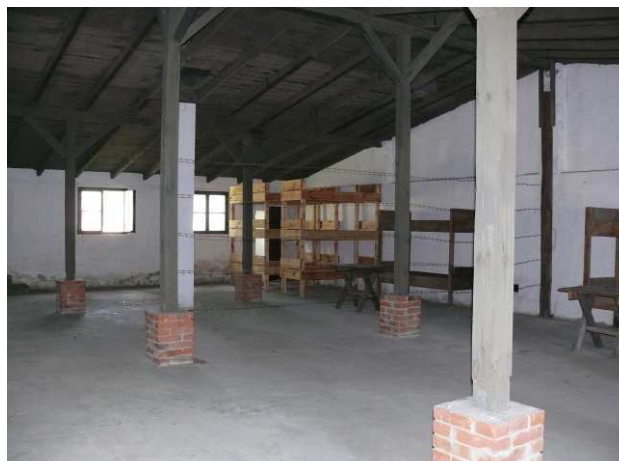
Widok na ścianę wewnętrzną strona północno-wschodnia.

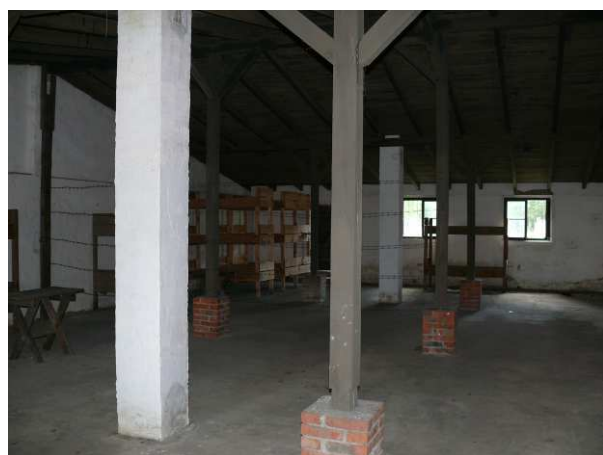
Widok na ścianę wewnętrzną strona południowo-wschodnia.

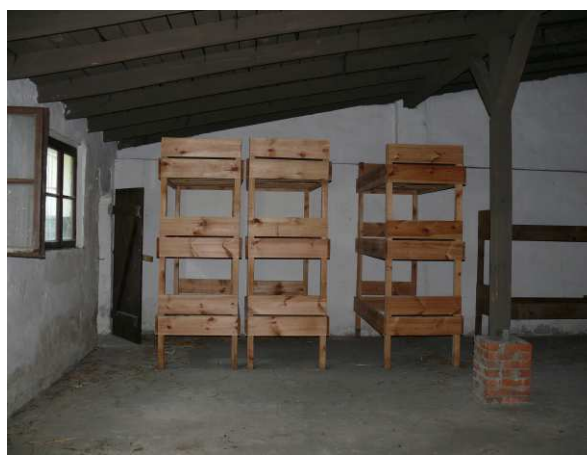
Widok na ścianę wewnętrzną strona wschodnio-północna.

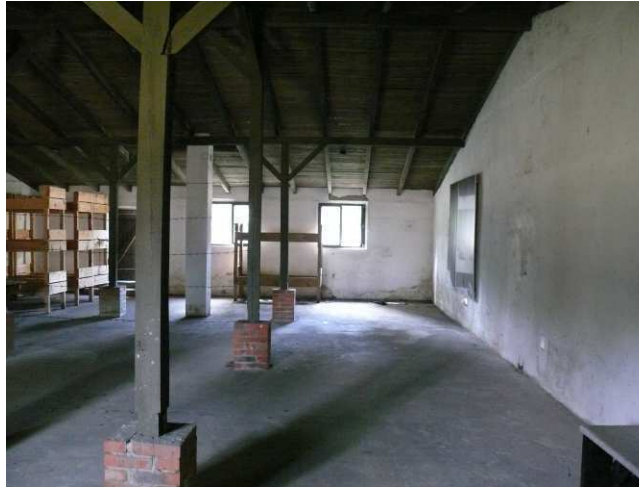
Widok na ścianę wewnętrzną strona południowo-zachodnia.

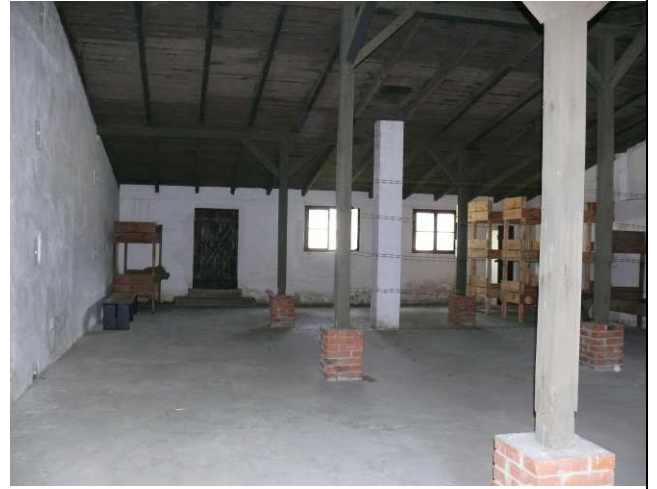
Widok na ścianę wewnętrzną strona północna.

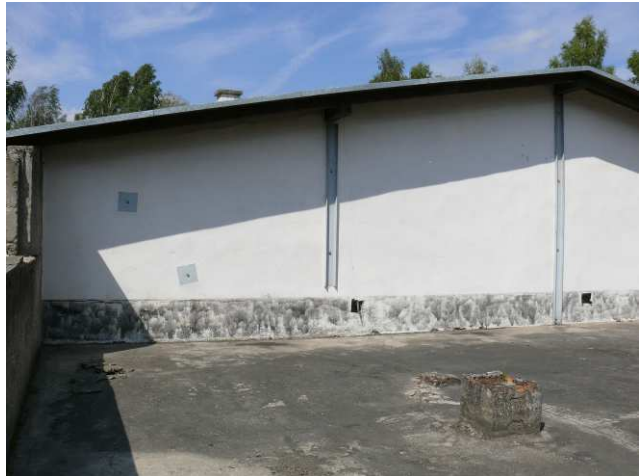
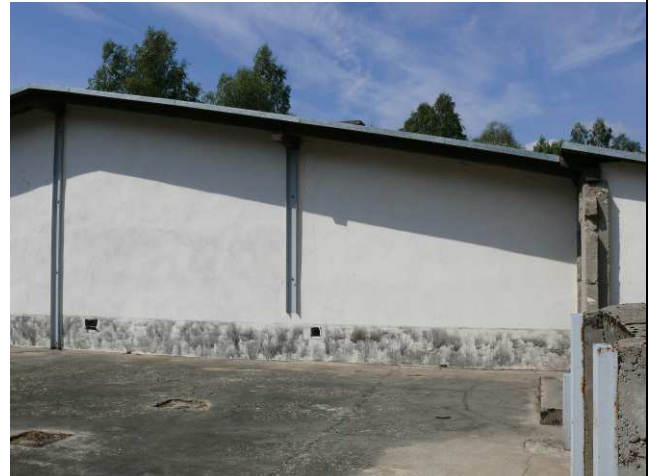
Ściana – strona wschodnia – ściana działowa – to obecnie odbudowana ściana, Ściana jest wytynkowana w całości i wybiałkowana, na powierzchni widoczne trzy wzmocnienia ściany wykonane z ceowników 160 od strony zewnętrznej, natomiast od wewnątrz występują blachy, w dolnych fragmentach na styku z posadzką widoczne oznaki zamoczeń. Ściana jest chroniona zadaszaniem, uwidoczniła w dokumentacji fotograficznej i rysunkowej.

Widok na ścianę zewnętrzną strona wschodnia.

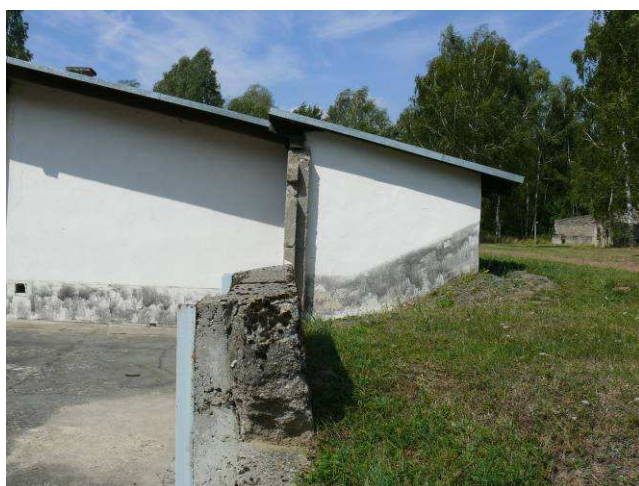
Widok na ścianę zewnętrzną strona wschodnia – latryna.

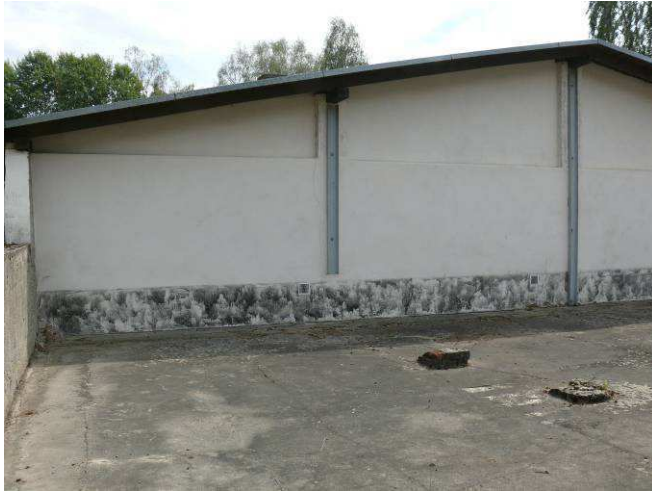
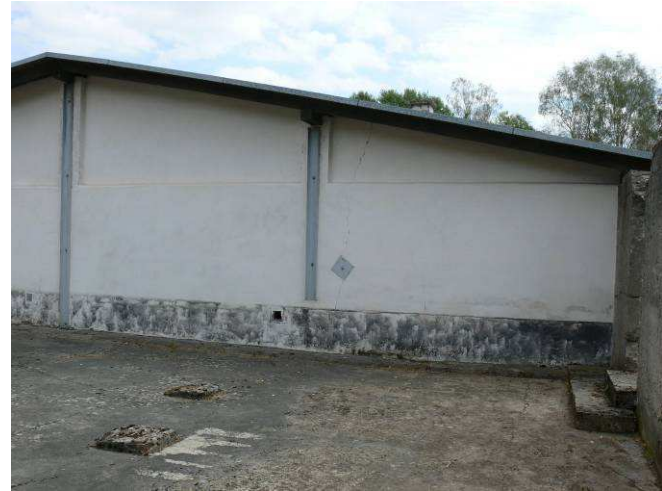
Ściana – strona zachodnia – ściana działowa z zachowanym murowanym szczytem i odnowionym tynkiem. Ściana posiada spękania, wysokość całej ściany do szczytu wynosi 422cm, wysokość ściany betonowej wynosi 248cm. Ściana jest zabezpieczona przed utratą stateczności poprzez wzmocnienie w trzech miejscach przez ceownik 160 od strony zewnętrznej, natomiast od wewnątrz występują blachy. Ściana jest chroniona zadaszaniem.

Widok na ścianę zewnętrzną strona zachodnia.
