BARAK III

SEGMENT 4

SPIS TREŚCI OPISU INWENTARYZACJI BARAKU

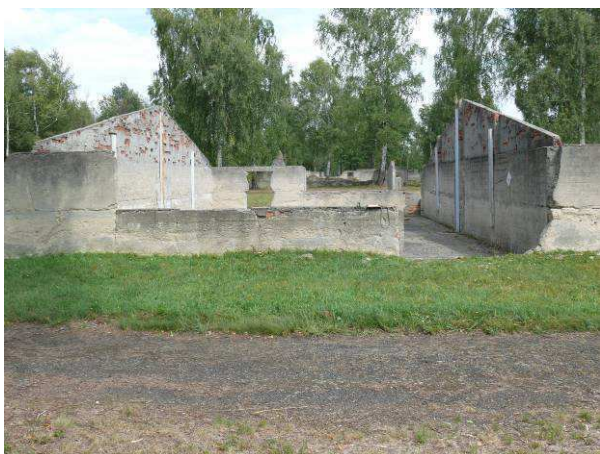
Ściana – strona południowa – brak dużego fragmentu ściany betonowej od okna do ściany działowej wschodniej. Pełna wysokość ściany betonowej wynosi 248cm, wysokość uszkodzonej ściany wynosi 120cm i 30cm.

Widok na ścianę zewnętrzną strona południowa.

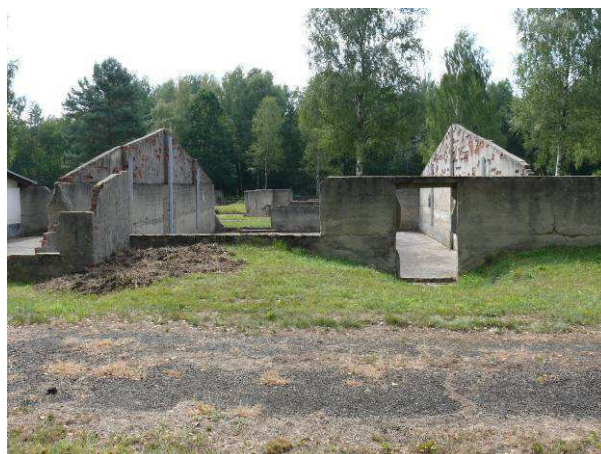
Ściana – strona północna – brak górnego fragmentu ściany betonowej od ściany wschodniej po otwór okienny . Wysokość uszkodzonej ściany wynosi 120cm, wysokość ściany betonowej wynosi 248cm. Ściana posiada liczne spękania, erozyjne ubytki betonu.

Widok na ścianę zewnętrzną strona północna.

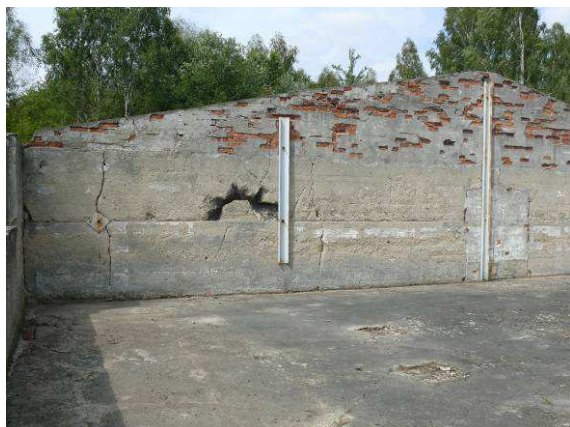
Ściana – strona zachodnia – ściana działowa z zachowanym murowanym szczytem. Ściana posiada liczne spękania, duże erozyjne ubytki betonu i braki tynku, widoczna jest również częściowa erozja cegły. Wysokość całej ściany do szczytu wynosi 406cm, wysokość ściany betonowej wynosi 248cm. Ściana jest zabezpieczona przed utratą stateczności poprzez wzmocnienie w trzech miejscach ceownikami 160.

Widok na ścianę wewnętrzną strona zachodnia.

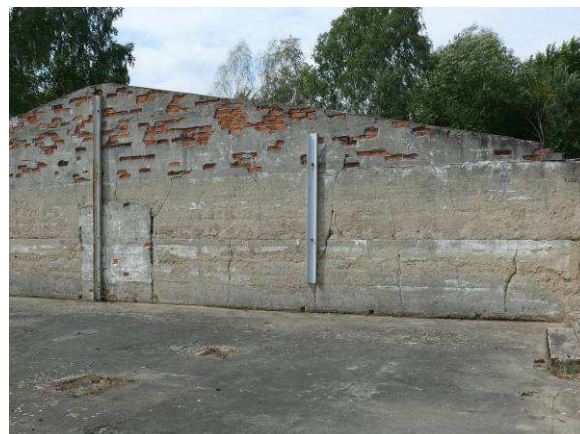
Widok na ścianę wewnętrzną strona zachodnia.

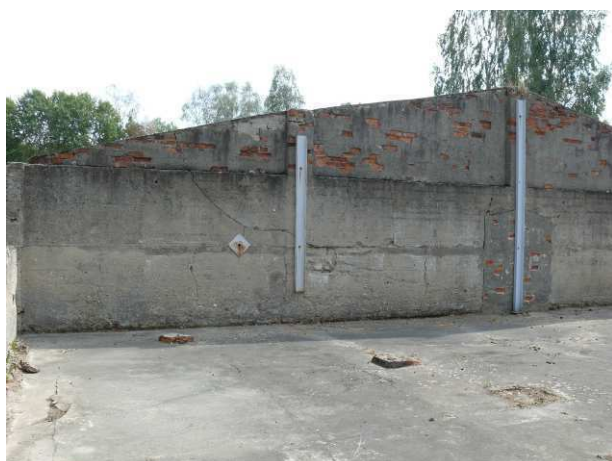
Ściana – strona wschodnia – ściana działowa z zachowanym murowanym szczytem. Ściana posiada liczne spękania, erozyjne ubytki betonu i braki tynku, widoczna jest również częściowa erozja cegły. Wysokość całej ściany do szczytu wynosi 412cm, wysokość ściany betonowej wynosi 248cm. Ściana murowana grubości ½ cegły, jedynie trzy filarki są grubości 1 cegły. Mur ceglany obustronnie tynkowany. Ściana jest zabezpieczona przed utratą stateczności poprzez wzmocnienie w trzech miejscach ceownikami 160.

Widok na ścianę wewnętrzną strona wschodnia.

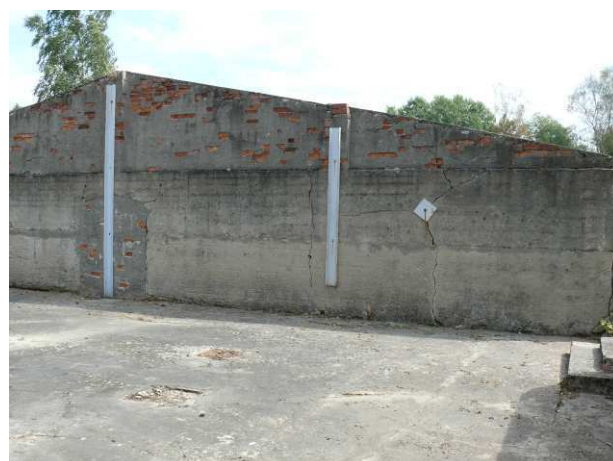
Widok na ścianę wewnętrzną strona wschodnia.

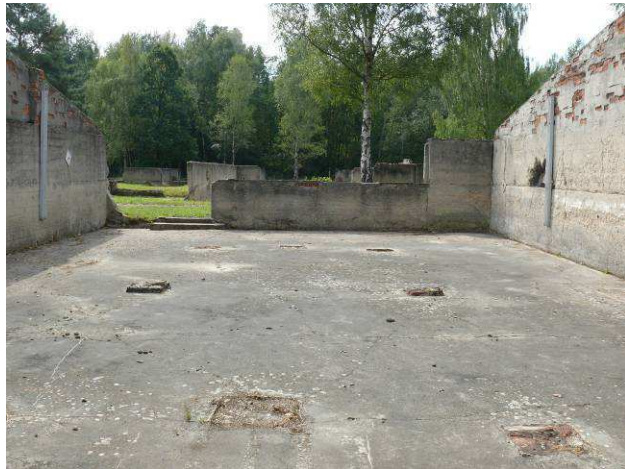
Widok na ścianę wewnętrzną strona południowa.

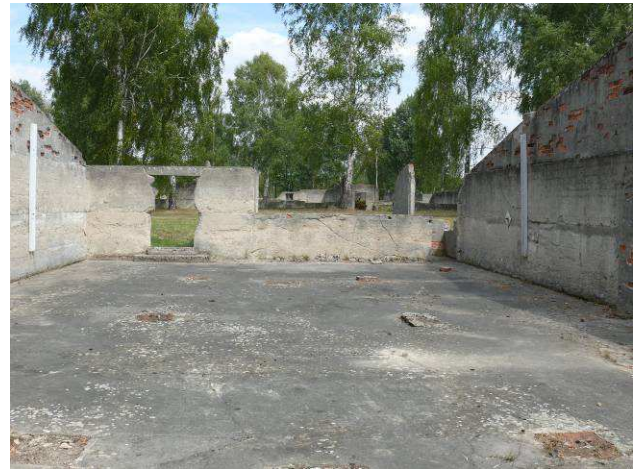
Widok na ścianę wewnętrzną strona północna.
