**BARAK IV**

**SEGMENT 5**

## **SPIS TREŚCI OPISU INWENTARYZACJI BARAKU**

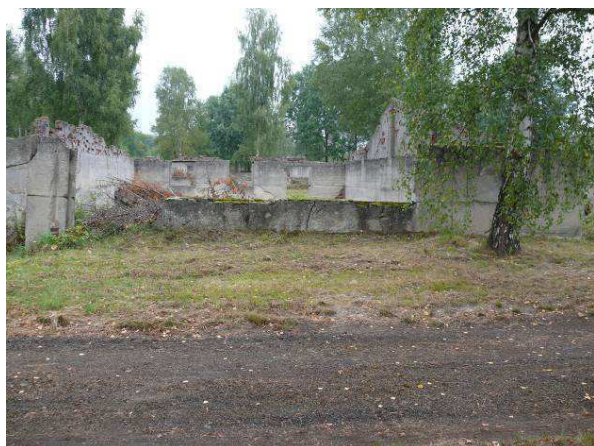
Ściana – strona południowa – brak dużego fragmentu ściany betonowej od otworu drzwiowego do ściany działowej wschodniej. Nadproże nad otworem drzwiowym latryny jest obecnie w stanie katastrofy budowlanej. Pełna wysokość ściany betonowej wynosi 248cm, wysokość uszkodzonej ściany wynosi 120cm. Latryna posiada ściany zewnętrzne grubości ½ cegły dla segmentu nr 5 i 6, natomiast ścianka działowa pomiędzy latrynami usytuowana w osi ściany działowej posiada grubość ¼ cegły.

Widok na ścianę zewnętrzną strona południowa.

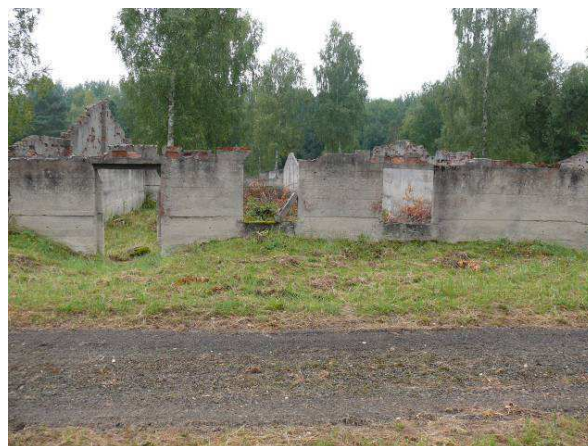
Ściana – strona północna – brak w ścianie betonowej jednego nadproża okiennego. Pełna wysokość ściany betonowej wynosi 248cm, wysokość ściany uszkodzonej wynosi 120cm. Ściana betonowa posiada liczne spękania oraz ubytki erozyjne betonu.

Widok na ścianę zewnętrzną strona północna.

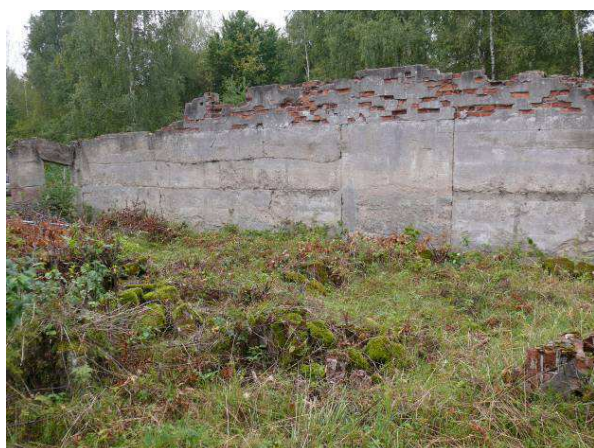
Ściana – strona zachodnia – ściana działowa – brak częściowo górnego fragmentu ściany murowanej. Pełna wysokość ściany wynosi 315cm, a wysokość ściany betonowej wynosi 248cm. Ściana betonowa posiada liczne spękania oraz ubytki erozyjne betonu uwidocznione w dokumentacji fotograficznej. Z ściany szczytowej pozostało kilka warstw cegły miejscami do 9 warstw. Ściana szczytowa działowa grubości ½ cegły z trzema pilastrami na szerokość 1 cegły, ściana obustronnie tynkowana.

Widok na ścianę wewnętrzną strona zachodnia.

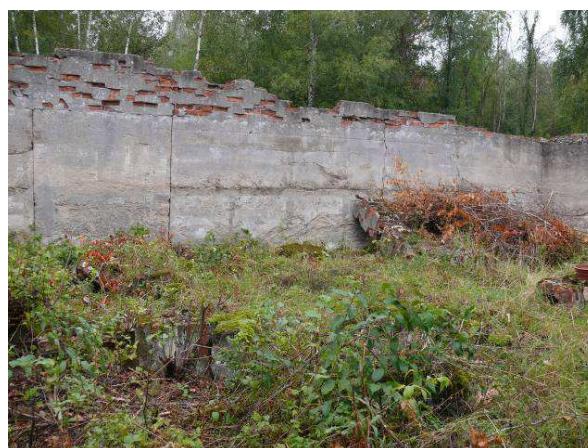
Widok na ścianę wewnętrzną strona zachodnia.

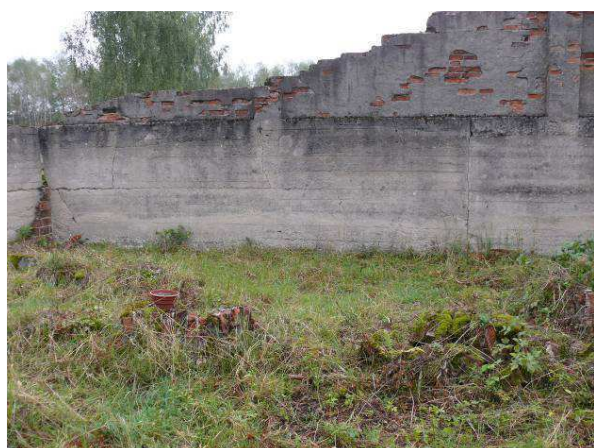
Ściana – strona wschodnia– ściana działowa – pełne zachowanie górnego fragmentu ściany murowanej. Pełna wysokość ściany wynosi 412cm, a wysokość ściany betonowej wynosi 248cm. Ściana betonowa posiada liczne spękania oraz duże ubytki erozyjne betonu. Ściana szczytowa działowa grubości ½ cegły z trzema pilastrami na szerokość 1 cegły, ściana obustronnie tynkowana, z widocznymi ubytkami tynku i erozyjnym ubytkiem odkrytych cegieł. Pilastry usytuowane są w miejscach gdzie posadowione były płatwie i belka kalenicowa.

Widok na ścianę wewnętrzną strona wschodnia.

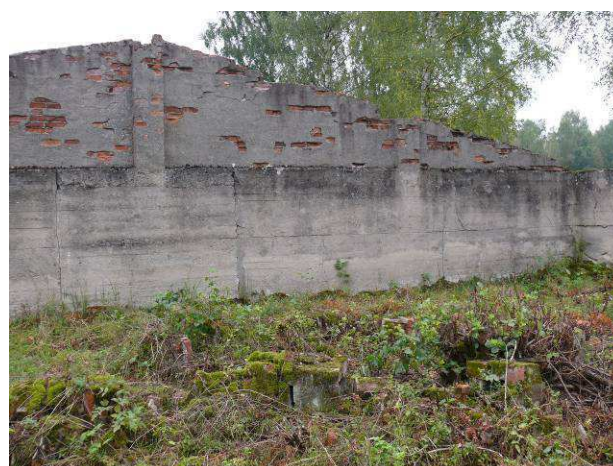
Widok na ścianę wewnętrzną strona wschodnia.

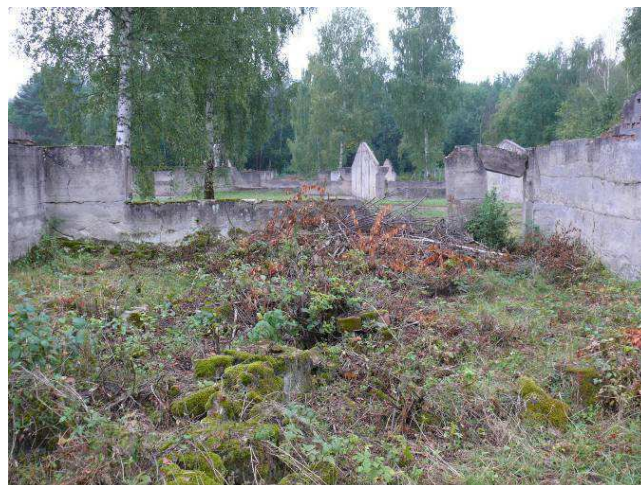
Widok na ścianę wewnętrzną strona południowa.

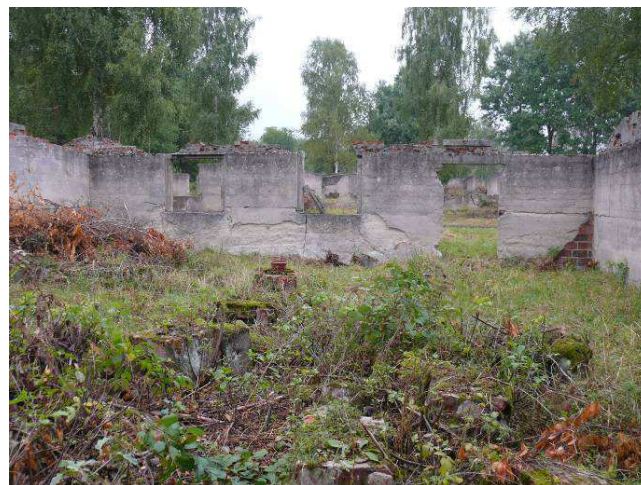
Widok na ścianę wewnętrzną strona północna.

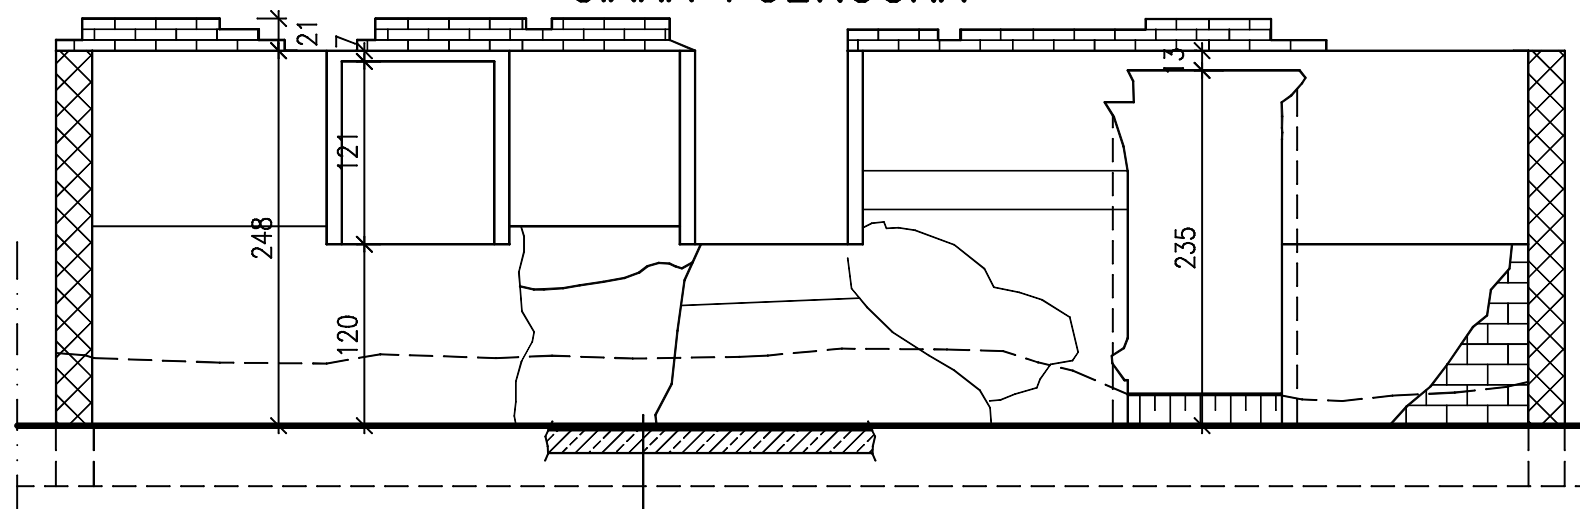
## ŚCIANA PÓŁNOCNA

*naproże w stanie awarii budowlanej*
