BARAK III

SEGMENT 3

SPIS TREŚCI OPISU INWENTARYZACJI BARAKU

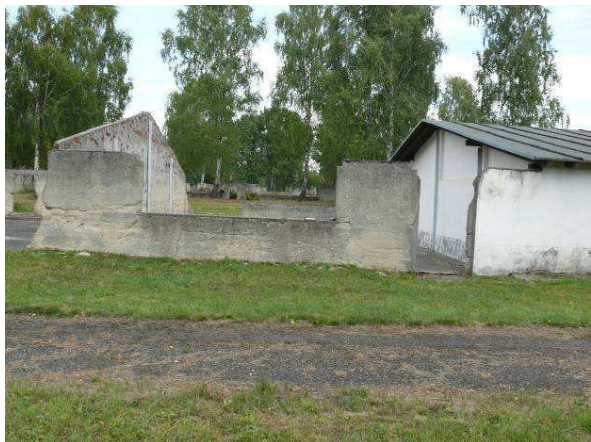
Ściana – strona południowa – brak dużego fragmentu ściany betonowej od okna do okna i nadproża nad otworem drzwiowym. Pełna wysokość ściany betonowej wynosi 248cm, wysokość uszkodzonej ściany wynosi 120cm.

Widok na ścianę zewnętrzną strona południowa.

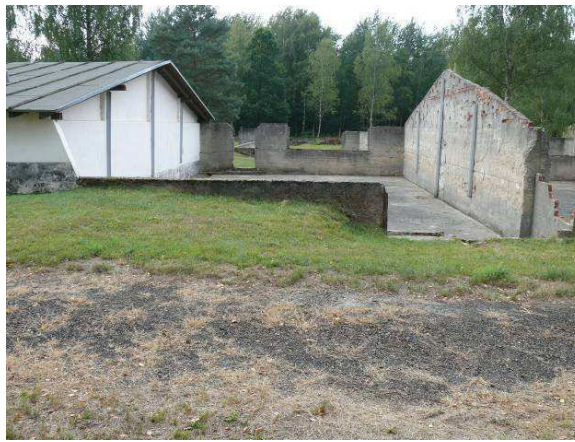
Ściana – strona północna – brak górnego fragmentu ściany betonowej od ściany zachodniej po ścianę wschodnią na segmencie . Wysokość uszkodzonej ściany wynosi 120cm i 30cm.

Widok na ścianę zewnętrzną strona północna.

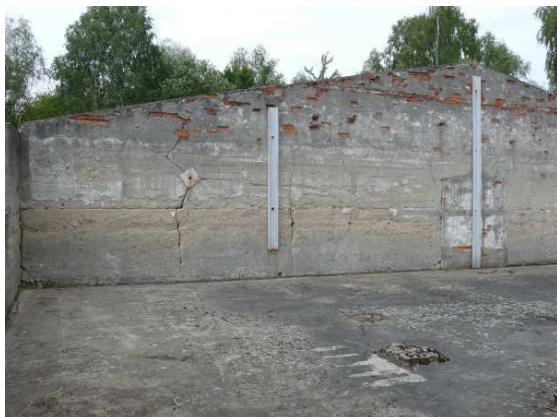
Ściana – strona zachodnia – ściana działowa z zachowanym murowanym szczytem. Ściana posiada liczne spękania, erozyjne ubytki betonu i braki tynku i częściowa erozja cegły, wysokość całej ściany do szczytu wynosi 412cm, wysokość ściany betonowej wynosi 248cm. Ściana jest zabezpieczona przed utratą stateczności poprzez wzmocnienie w trzech miejscach przez ceownik 160 oraz blachy wzmacniające.

Widok na ścianę wewnętrzną strona zachodnia.

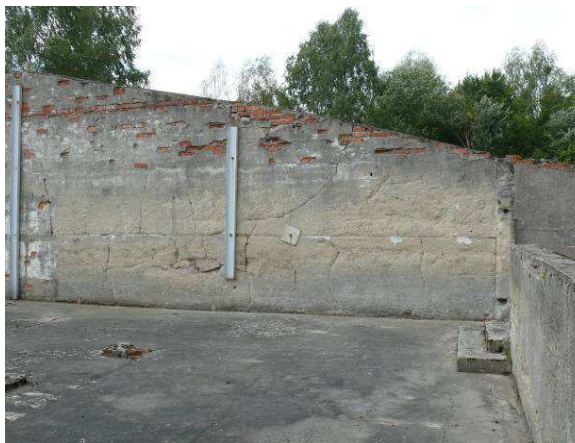
Widok na ścianę wewnętrzną strona zachodnia.

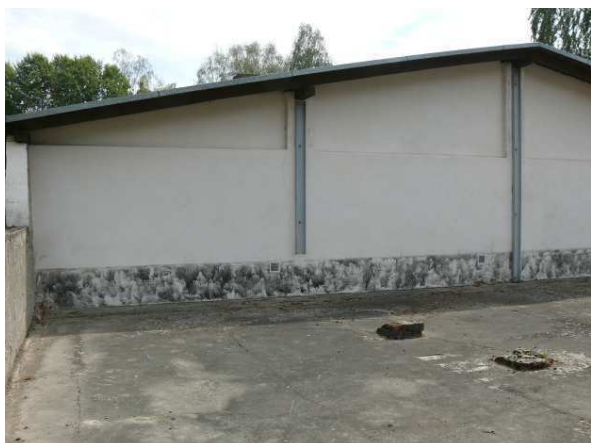
Ściana – strona wschodnia – ściana działowa – to obecnie odbudowana ściana, zrekonstruowanego segmentu nr 2. Ściana jest wytynkowana w całości i wybialkowana, na powierzchni widoczne trzy wzmocnienia ściany wykonane z ceowników 160. Ściana jest chroniona zadaszeniem z segmentu drugiego poddanemu rewitalizacji.

Widok na ścianę wewnętrzną strona wschodnia.

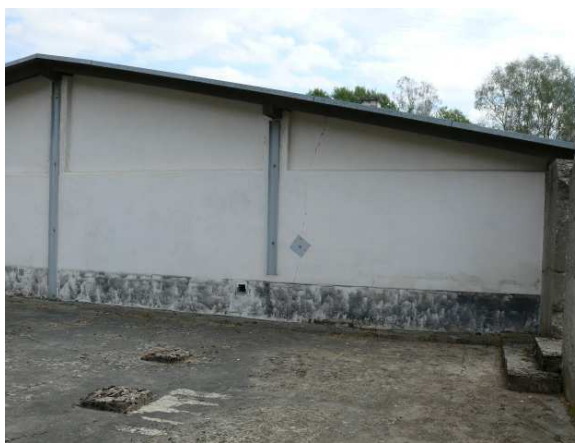
Widok na ścianę wewnętrzną strona wschodnia.

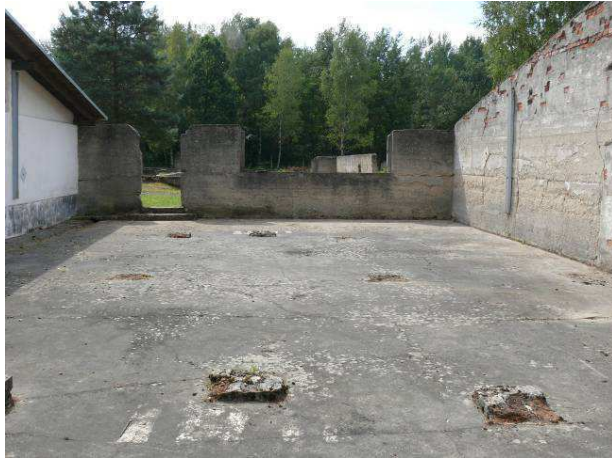
Widok na ścianę wewnętrzną strona południowa.

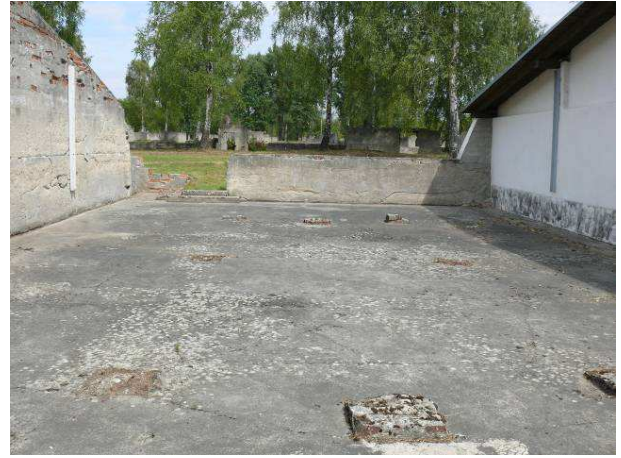
Widok na ścianę wewnętrzną strona północna.

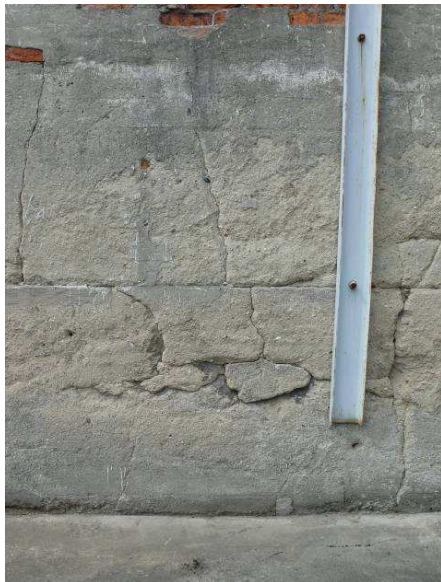
Ściana wewnętrzna strona zachodnia –
szczegół zniszczeń ściany

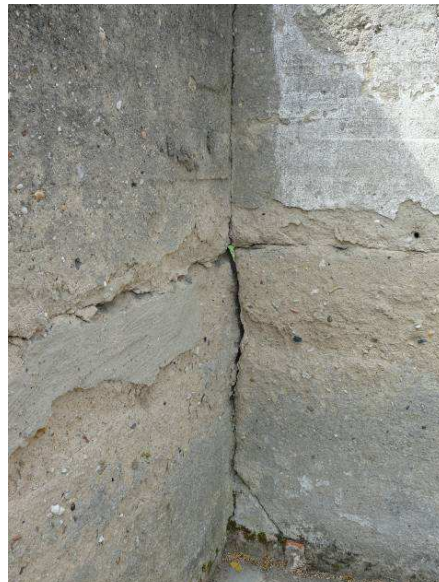
Ściany wewnętrzne strona południowo-
zachodnia – szczegół zniszczeń ściany.
