BARAK III

SEGMENT 5

SPIS TREŚCI OPISU INWENTARYZACJI BARAKU

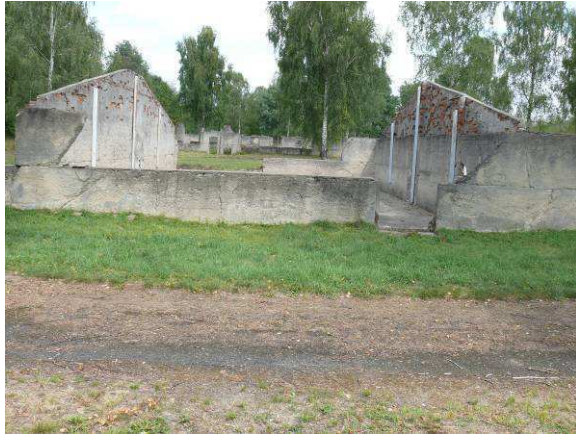
Ściana – strona południowa – brak dużego fragmentu ściany betonowej od ściany działowej zachodniej do ściany działowej wschodniej, pozostały niewielkie fragmenty przy narożach. Ściana posiada liczne spękania i erozyjne ubytki betonu Pełna wysokość ściany betonowej wynosi 248cm, wysokość uszkodzonej ściany wynosi 108cm i 30cm.

Widok na ścianę zewnętrzną strona południowa.

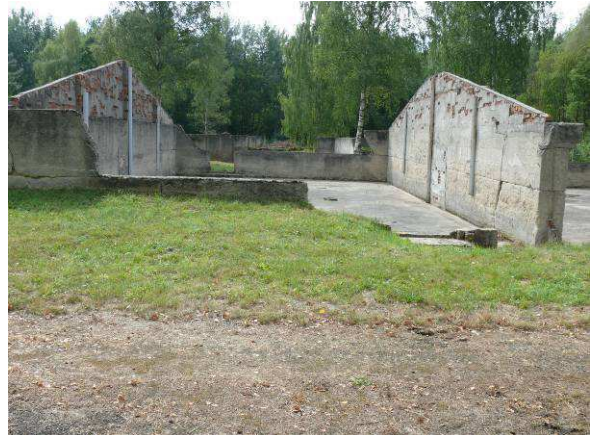
Ściana – strona północna – brak górnego fragmentu ściany betonowej od ściany zachodniej po otwór okienny . Wysokość uszkodzonej ściany wynosi 120cm, wysokość ściany betonowej wynosi 248cm. Ściana posiada liczne spękania i erozyjne ubytki betonu.

Widok na ścianę zewnętrzną strona północna.

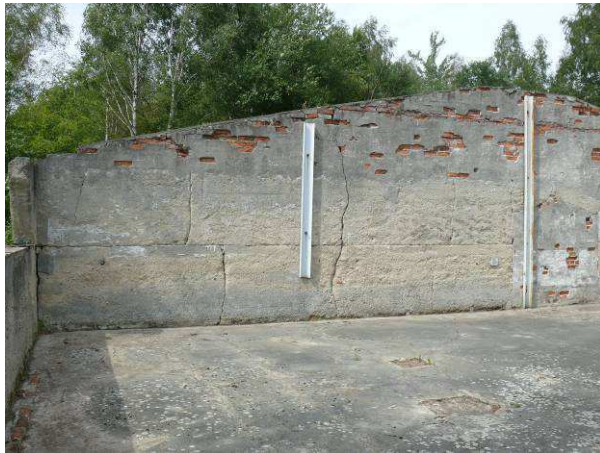
Ściana – strona zachodnia – ściana działowa z zachowanym murowanym szczytem. Ściana posiada liczne spękania, duże erozyjne ubytki betonu i braki tynku z częściową erozją cegły. Wysokość całej ściany do szczytu wynosi 398cm, wysokość ściany betonowej wynosi 248cm. Ściana jest zabezpieczona przed utratą stateczności poprzez wzmocnienie w trzech miejscach przez ceowniki 160.

Widok na ścianę wewnętrzną strona zachodnia.

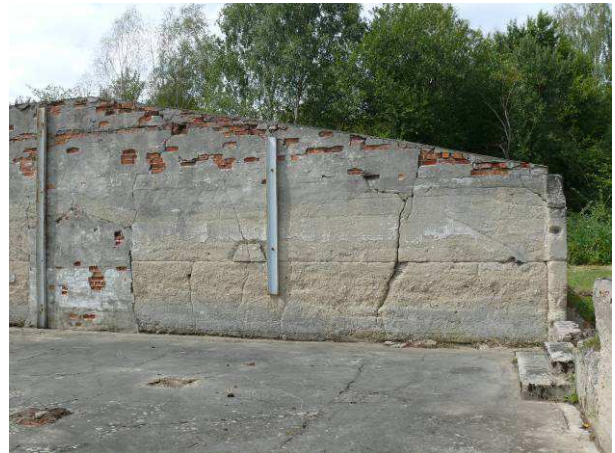
Widok na ścianę wewnętrzną strona zachodnia.

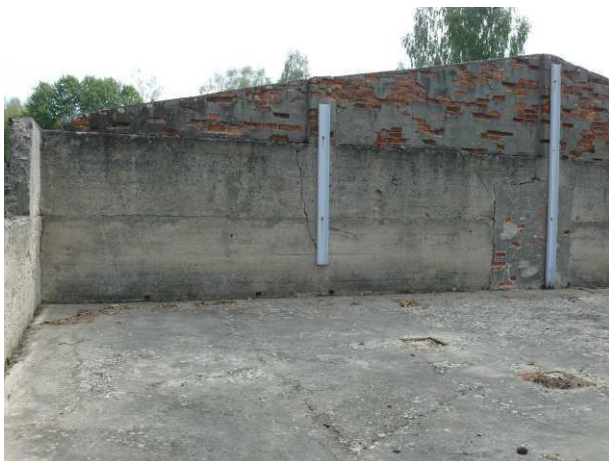
Ściana – strona wschodnia – ściana działowa z zachowanym murowanym szczytem. Ściana posiada liczne spękania, erozyjne ubytki betonu i braki tynku, widoczna jest również częściowa erozja cegły. Wysokość całej ściany do szczytu wynosi 406cm, wysokość ściany betonowej wynosi 248cm. Ściana murowana grubości ½ cegły, jedynie trzy filarki są grubości 1 cegły. Mur ceglany obustronnie otynkowany. Ściana jest zabezpieczona przed utratą stateczności poprzez wzmocnienie w trzech miejscach przez ceowniki 160 oraz blachy stalowe podtrzymujące spękane bloki betonowe ściany.

Widok na ścianę wewnętrzną strona wschodnia.

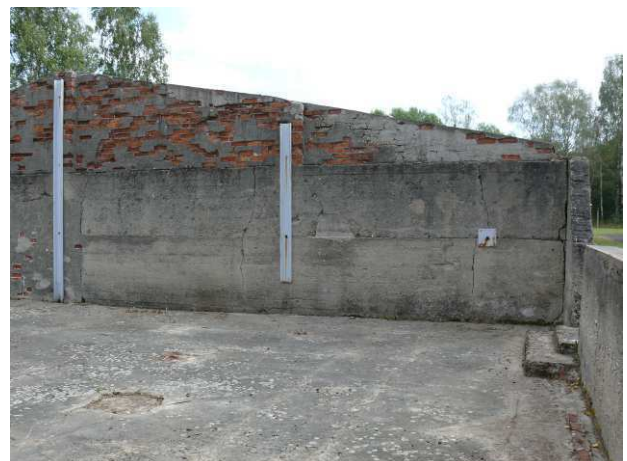
Widok na ścianę wewnętrzną strona wschodnia.

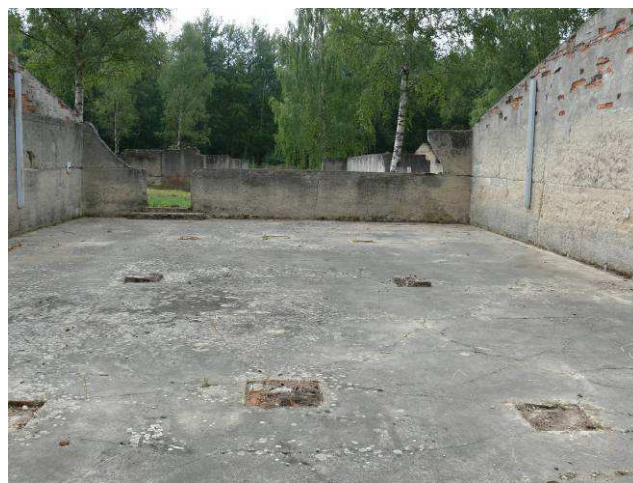
Widok na ścianę wewnętrzną strona południowa.

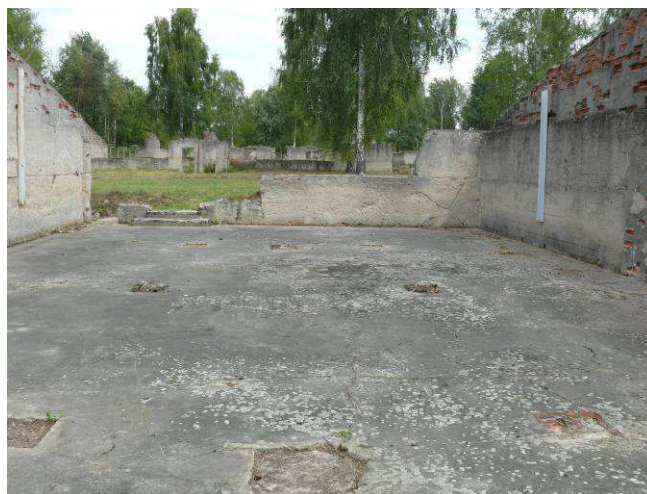
Widok na ścianę wewnętrzną strona północna.
