**BARAK V**

**SEGMENT 2**

## **SPIS TREŚCI OPISU INWENTARYZACJI BARAKU**

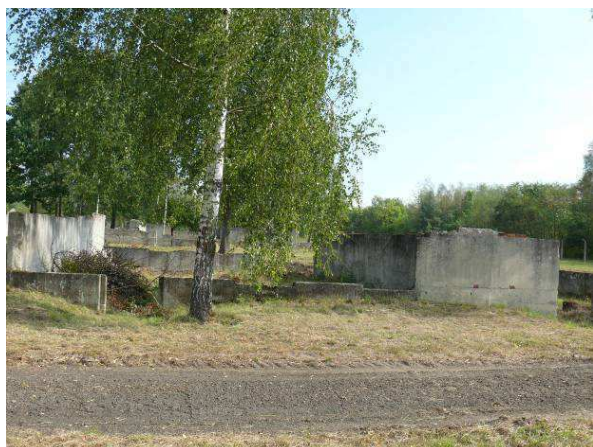
Ściana – strona południowa – brak dużego fragmentu ściany betonowej od otworu okiennego po naroże ze ścianą zachodnią. Pełna wysokość ściany betonowej wynosi 248cm, wysokość uszkodzonej ściany wynosi 120cm. Widoczne drobne pozostałości po ścianie izolacyjnej wykonanej z ¼ cegły i pustki powietrznej 9 ÷ 10cm.

Widok na ścianę zewnętrzną strona południowa.

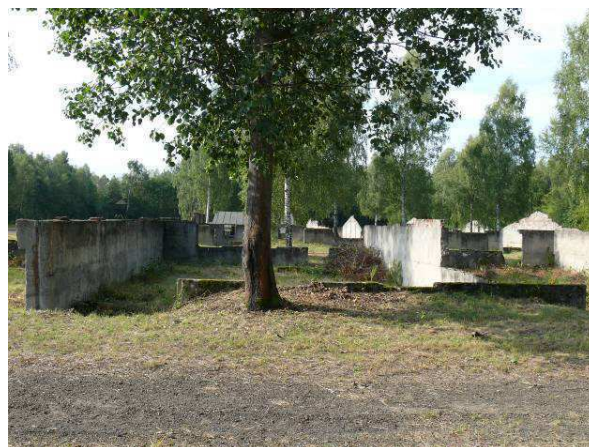
Ściana – strona północna – brak górnego fragmentu ściany betonowej od ściany działowej wschodniej po ścianę działową zachodnią. Wysokość ściany uszkodzonej wynosi 120cm. Ściana betonowa posiada liczne spękania oraz ubytki erozyjne betonu. Widoczne drobne pozostałości po ścianie izolacyjnej wykonanej z ¼ cegły i pustki powietrznej 9 ÷ 10cm.

W segmencie 2 baraku V stwierdzono wychylenie ścian budynku baraku od strony północnej. Wychylenie ściany północnej o wysokości h=110cm wynosi 3cm do wewnątrz.

Widok na ścianę zewnętrzną strona północna.

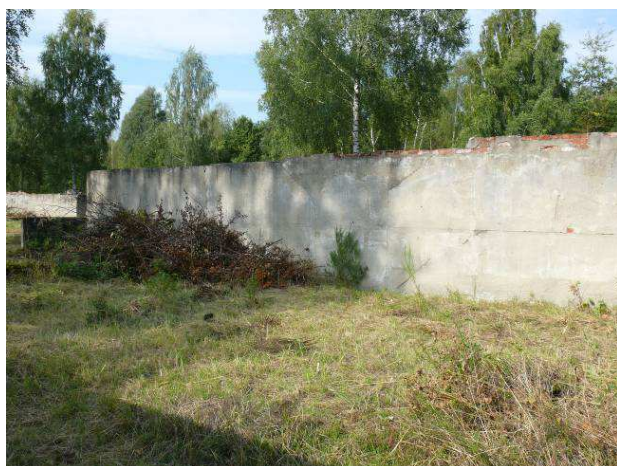
Ściana – strona zachodnia – brak górnego fragmentu ściany betonowej od strony północnej, ściana posiada liczne spękania. Pełna wysokość ściany wynosi 270cm, a wysokość ściany betonowej wynosi 248cm i 120cm w fragmencie uszkodzonym. Górna część ściany szczytowej wykonanej z cegły, obecnie dochodzi do trzech warstw cegły na fragmencie ściany betonowej. Ściana betonowa posiada liczne spękania oraz drobne ubytki erozyjne betonu, ubytki tynku na ścianie murowanej i erozyjne ubytki w cegle ceramicznej.

Widok na ścianę wewnętrzną strona zachodnia.

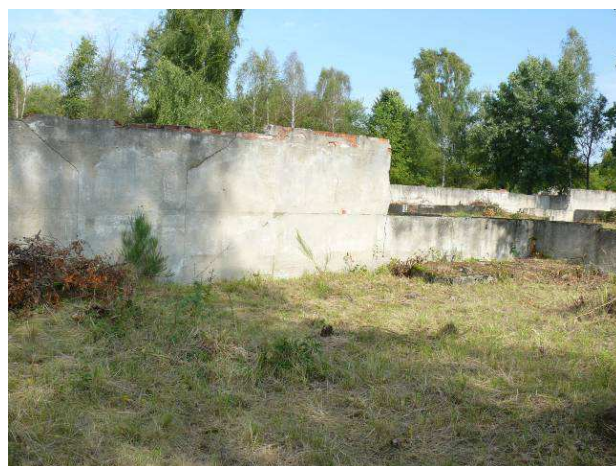
Widok na ścianę wewnętrzną strona zachodnia.

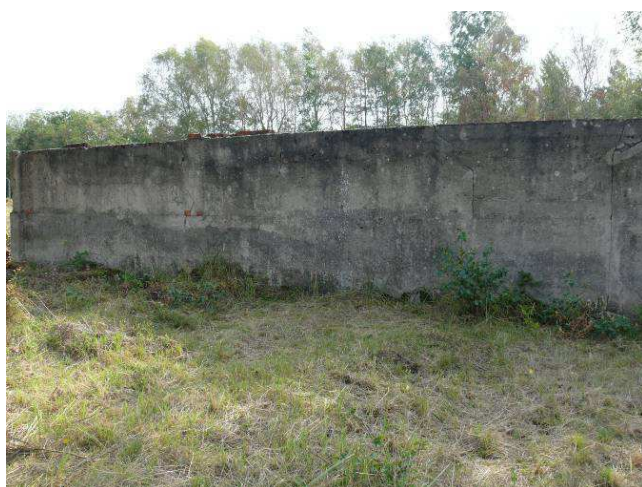
Ściana – strona wschodnia – ściana działowa – brak górnego fragmentu ściany murowanej, na fragmencie pozostały jedynie pojedyncze cegły w jednej warstwie. Pełna wysokość ściany wynosi 256cm, a wysokość ściany betonowej wynosi 248cm. Ściana betonowa posiada liczne spękania oraz ubytki erozyjne betonu uwidocznione w dokumentacji fotograficznej. Na ścianie szczytowej pozostało zaledwie kilka cegieł w jednej warstwie.

Widok na ścianę wewnętrzną strona wschodnia.

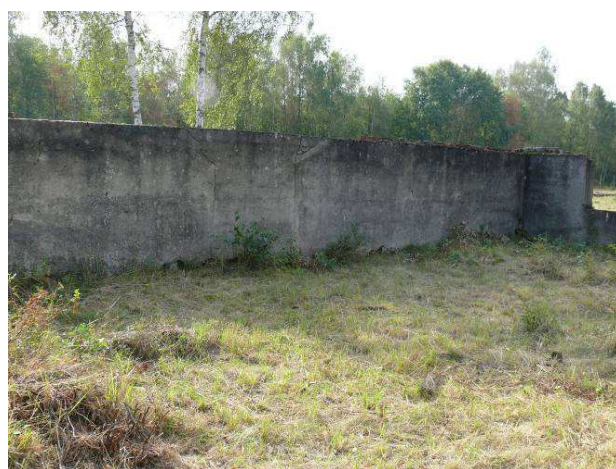
Widok na ścianę wewnętrzną strona wschodnia.

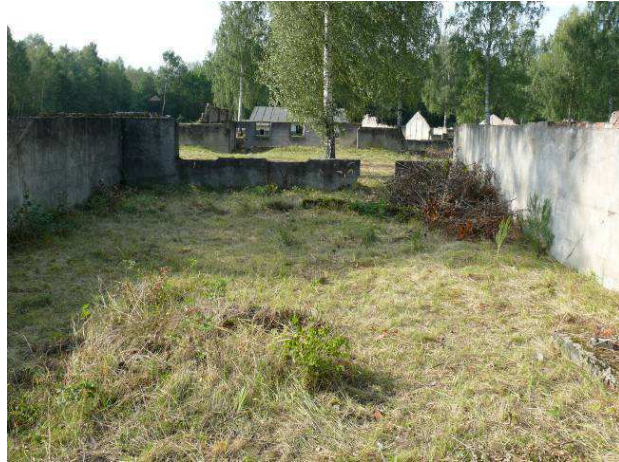
Widok na ścianę wewnętrzną strona południowa.

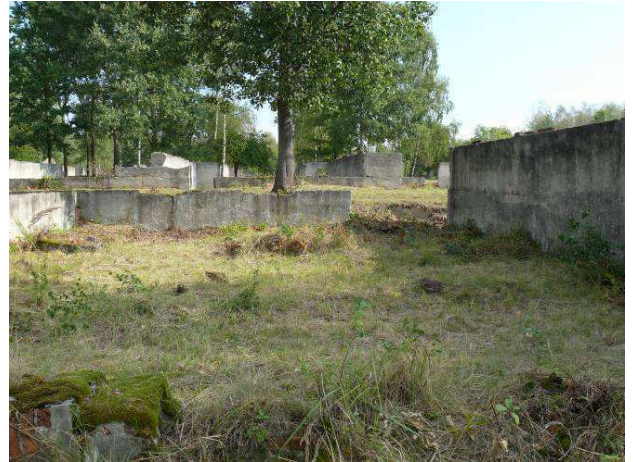
Widok na ścianę wewnętrzną strona północna.
