BARAK V

SEGMENT 3

SPIS TREŚCI OPISU INWENTARYZACJI BARAKU

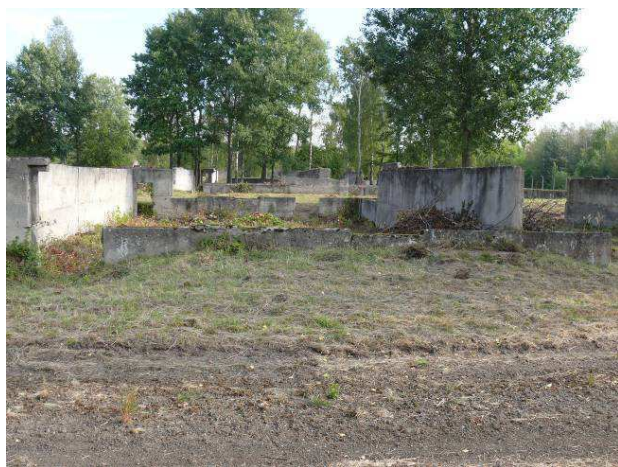
Ściana – strona południowa – brak dużego fragmentu ściany betonowej od otworu drzwiowego po otwór okienny. Pełna wysokość ściany betonowej wynosi 248cm, wysokość uszkodzonej ściany wynosi 120cm. Widoczne drobne pozostałości po ścianie izolacyjnej wykonanej z ¼ cegły i pustki powietrznej 9 ÷ 10cm.

Widok na ścianę zewnętrzną strona południowa.

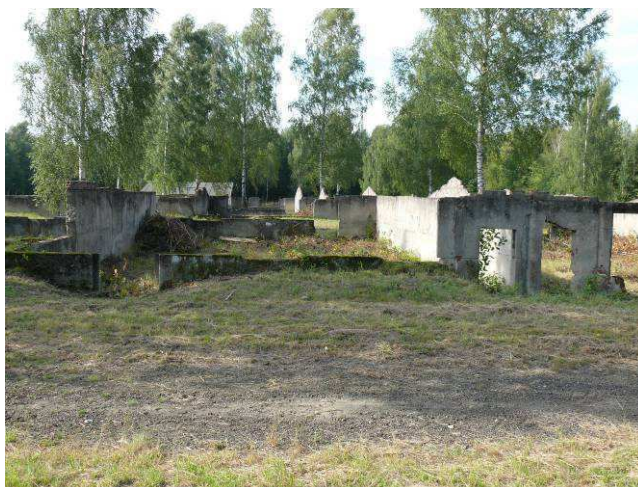
Ściana – strona północna – brak górnego fragmentu ściany betonowej od ściany działowej wschodniej po ścianę działową zachodnią. Wysokość ściany uszkodzonej wynosi 120cm. Ściana betonowa posiada liczne spękania oraz ubytki erozyjne betonu. Widoczne drobne pozostałości po ścianie izolacyjnej wykonanej z ¼ cegły i pustki powietrznej 9 ÷ 10cm.

Widok na ścianę zewnętrzną strona północna.

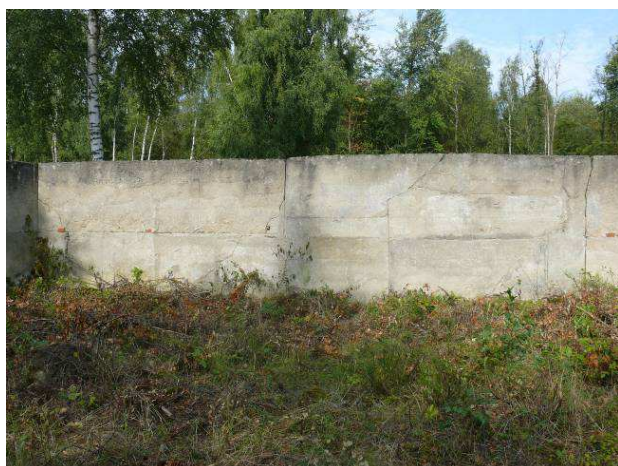
Ściana – strona zachodnia – ściana działowa – brak górnego fragmentu ściany murowanej. Wysokość ściany betonowej wynosi 248cm. Ściana betonowa posiada liczne spękania oraz ubytki erozyjne betonu uwidocznione w dokumentacji fotograficznej.

Widok na ścianę wewnętrzną strona zachodnia.

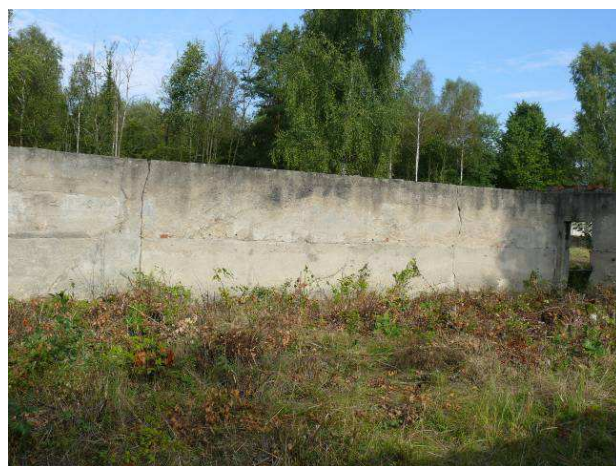
Widok na ścianę wewnętrzną strona zachodnia.

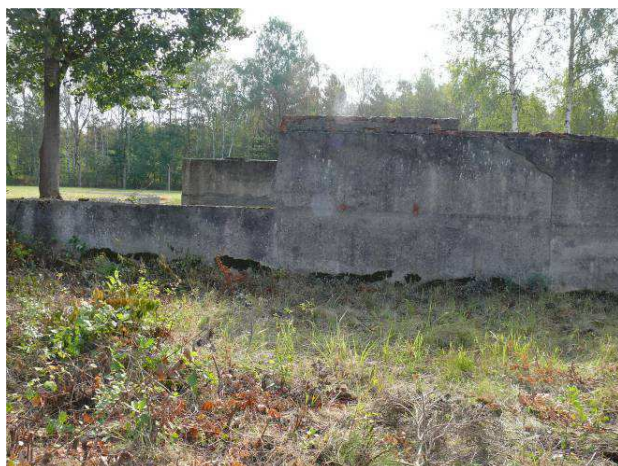
Ściana – strona wschodnia – brak górnego fragmentu ściany betonowej od strony północnej, ściana posiada liczne spękania. Pełna wysokość ściany wynosi 270cm, a wysokość ściany betonowej wynosi 248cm i 120cm w fragmencie uszkodzonym. Górna część ściany szczytowej wykonanej z cegły, obecnie dochodzi do trzech warstw cegły na fragmencie ściany betonowej. Ściana betonowa posiada liczne spękania oraz drobne ubytki erozyjne betonu, ubytki tynku na ścianie murowanej i erozyjne ubytki w cegle ceramicznej.

Widok na ścianę wewnętrzną strona wschodnia.

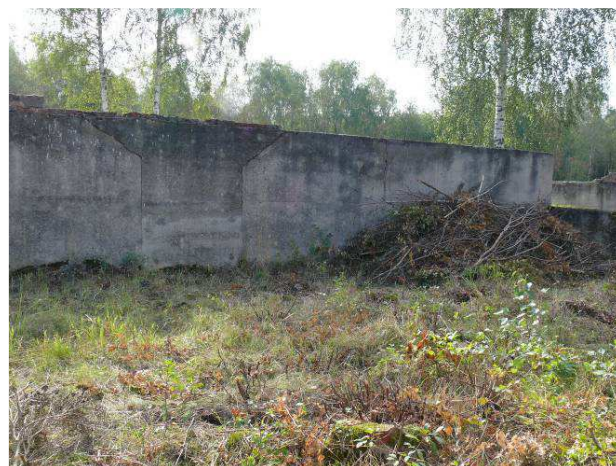
Widok na ścianę wewnętrzną strona wschodnia.

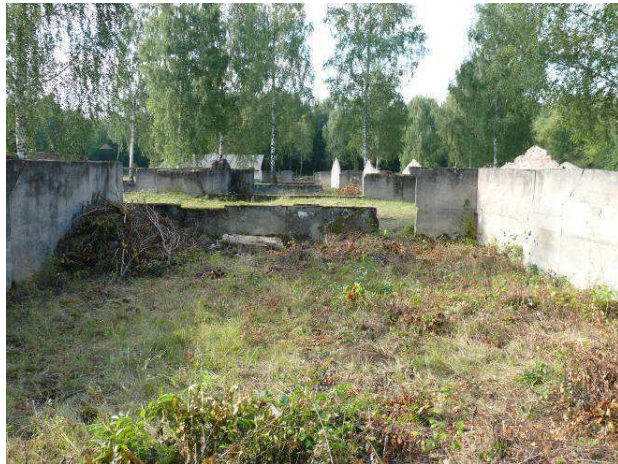
Widok na ścianę wewnętrzną strona południowa.

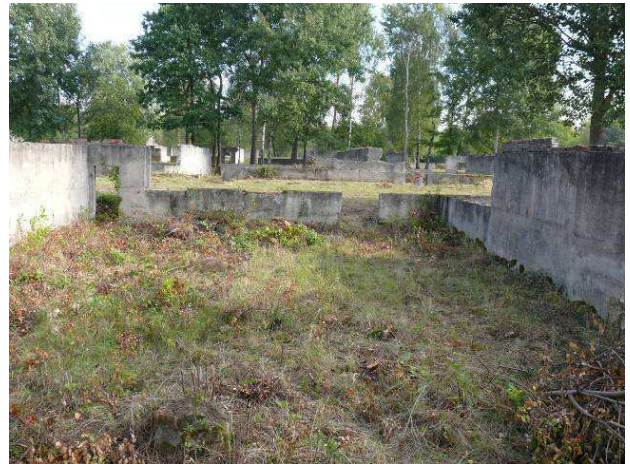
Widok na ścianę wewnętrzną strona północna.

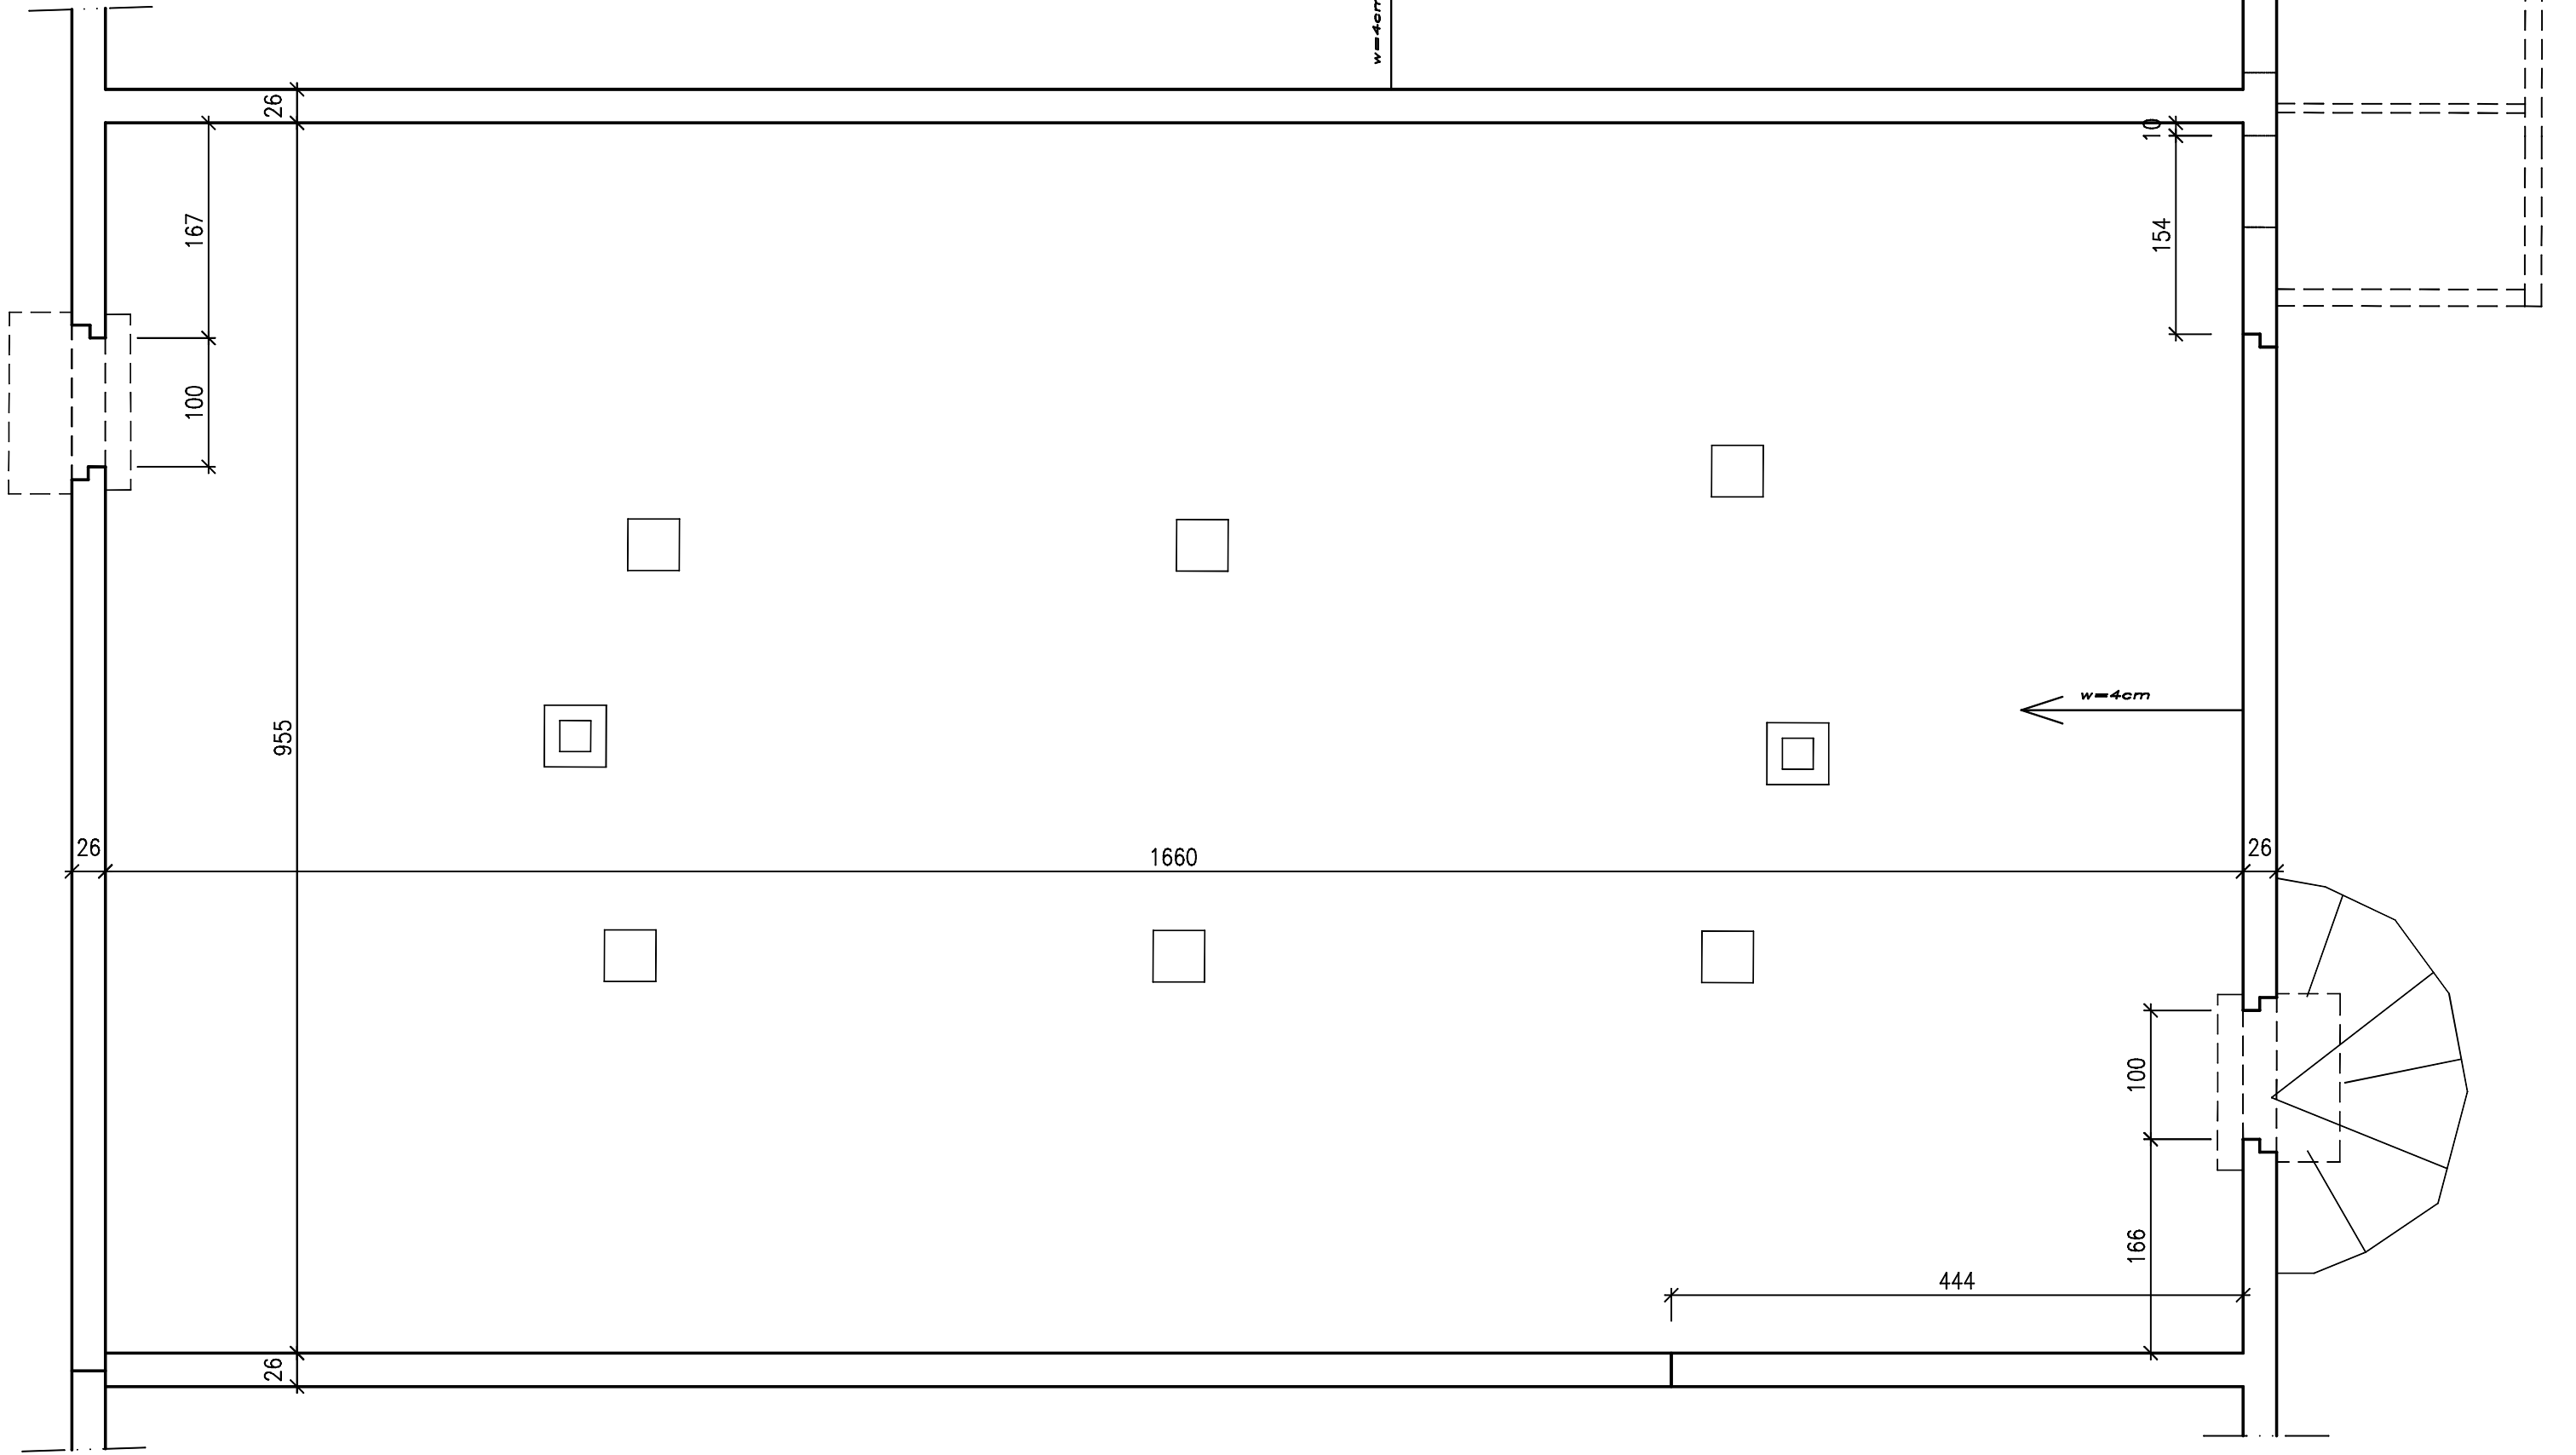
RZUT

W segmencie 3 baraku V stwierdzono wychylenie ścian budynku baraku od strony północnej i wschodniej. Wchylenie ściany północnej o wysokości h=110cm wynosi 4cm do wewnątrz, a wychylenie ściany wschodniej o wysokości h=233cm wynosi 4cm do wewnątrz.

w=4cm
