BARAK VII

SEGMENT 3

SPIS TREŚCI OPISU INWENTARYZACJI BARAKU

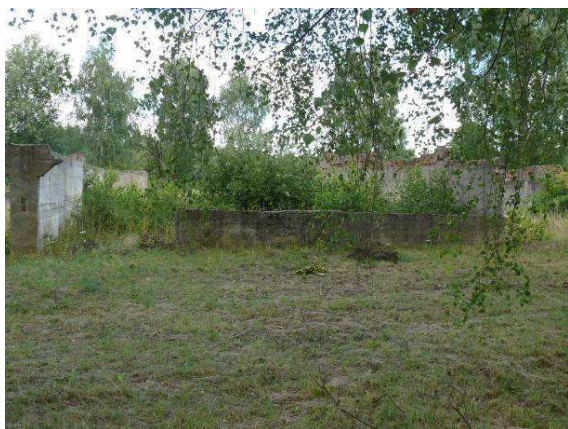
Ściana – strona południowa – brak górnego fragmentu ściany betonowej od ściany działowej wschodniej do otworu drzwiowego latryny. Pełna wysokość ściany betonowej wynosi 248cm, wysokość uszkodzonej ściany wynosi 120cm. Ściana betonowa posiada duże spękania oraz ubytki erozyjne.

Widok na ścianę zewnętrzną strona południowa.

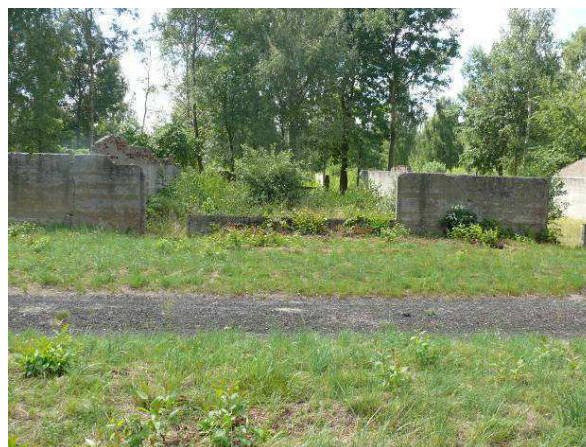
Ściana – strona północna – brak górnego fragmentu ściany betonowej od otworu drzwiowego po otwór okienny. Pełna wysokość ściany betonowej wynosi 248cm, wysokość ściany uszkodzonej wynosi 215 i 120cm. Ściana betonowa posiada liczne spękania oraz ubytki erozyjne betonu.

Widok na ścianę zewnętrzną strona północna.

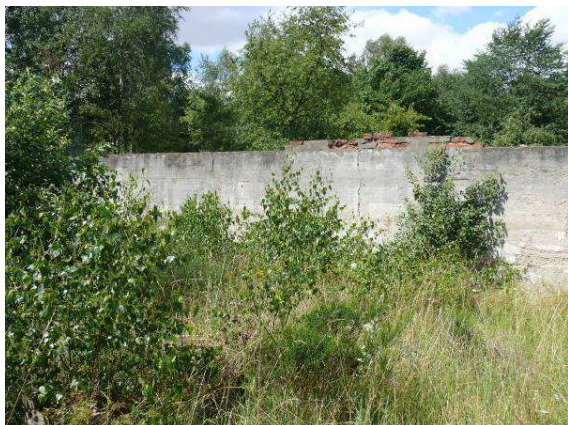
Ściana – strona zachodnia – ściana działowa – brak górnego fragmentu ściany murowanej, na fragmencie pozostały jedynie pojedyncze cegły dochodzące do trzech warstw. Pełna wysokość ściany wynosi 271cm, a wysokość ściany betonowej wynosi 248cm. Ściana betonowa posiada liczne spękania oraz ubytki erozyjne betonu uwidocznione w dokumentacji fotograficznej.

Widok na ścianę wewnętrzną strona zachodnia.

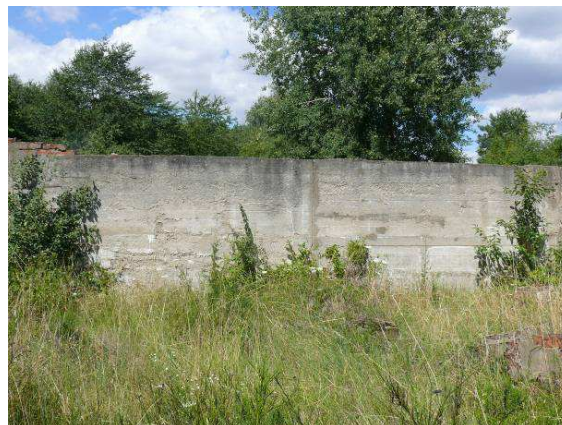
Widok na ścianę wewnętrzną strona zachodnia.

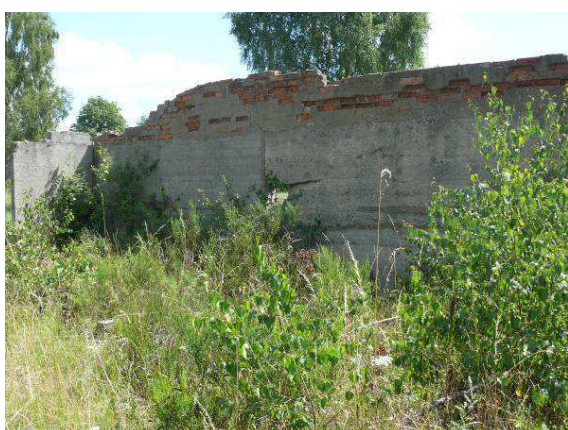
Ściana – strona wschodnia – ściana działowa – brak górnego fragmentu ściany murowanej, na fragmencie pozostały jedynie pojedyncze cegły dochodzące do dziewięciu warstw. Pełna wysokość ściany wynosi 316cm, a wysokość ściany betonowej wynosi 248cm. Ściana betonowa posiada liczne spękania oraz ubytki erozyjne betonu uwidocznione w dokumentacji fotograficznej.

Widok na ścianę wewnętrzną strona wschodnia.

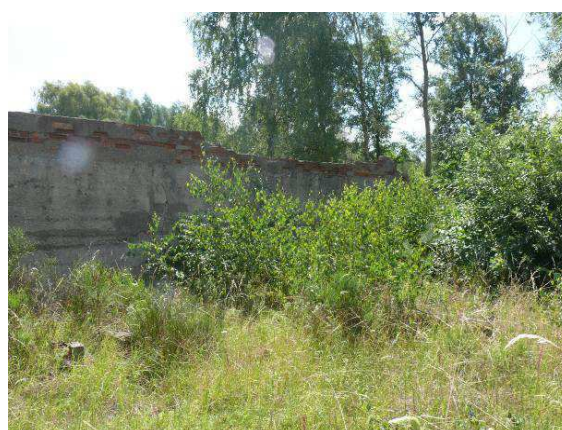
Widok na ścianę wewnętrzną strona wschodnia.

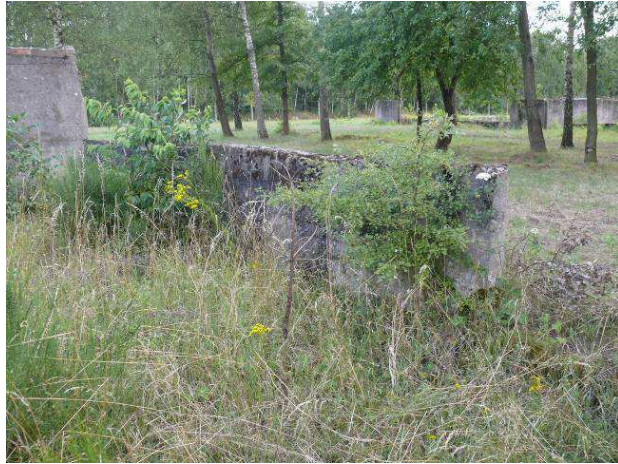
Widok na ścianę wewnętrzną strona południowa.

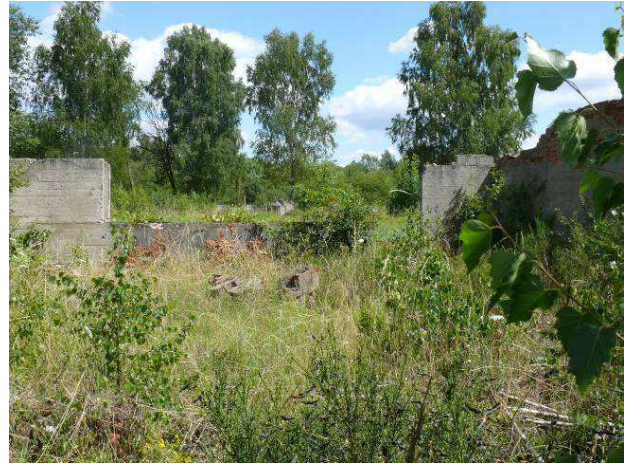
Widok na ścianę wewnętrzną strona północna.
