BARAK VII

SEGMENT 4

SPIS TREŚCI OPISU INWENTARYZACJI BARAKU

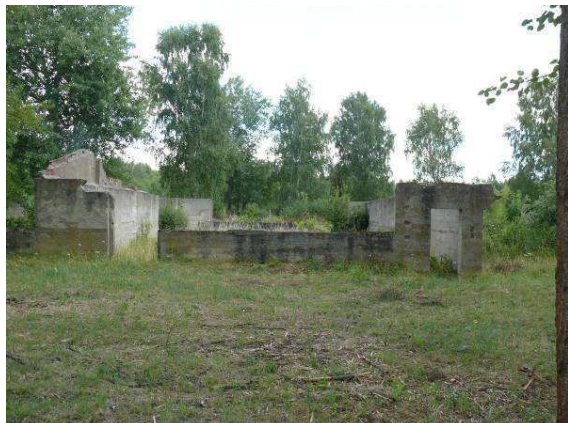
Ściana – strona południowa – brak górnego fragmentu ściany betonowej od otworu okiennego do otworu drzwiowego, nad otworem drzwiowym latryny zachowane nadproże. Pełna wysokość ściany betonowej wynosi 248cm, wysokość uszkodzonej ściany wynosi 120cm. Ściana betonowa posiada duże spękania oraz ubytki erozyjne.

Widok na ścianę zewnętrzną strona południowa.

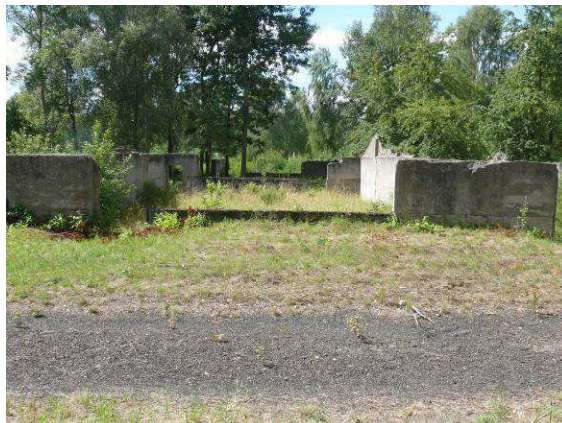
Ściana – strona północna – brak górnego fragmentu ściany betonowej od otworu drzwiowego po otwór okienny. Pełna wysokość ściany betonowej wynosi 248cm, wysokość ściany uszkodzonej wynosi 120cm. Ściana betonowa posiada liczne spękania oraz ubytki erozyjne betonu.

Widok na ścianę zewnętrzną strona północna.

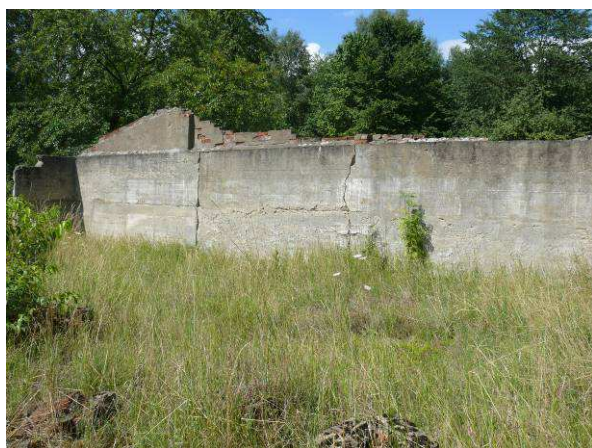
Ściana – strona zachodnia – ściana działowa – brak górnego fragmentu ściany murowanej, na fragmencie pozostały jedynie pojedyncze cegły dochodzące do jedenastu warstw. Pełna wysokość ściany wynosi 331cm, a wysokość ściany betonowej wynosi 248cm. Ściana betonowa posiada liczne spękania oraz ubytek ściany od strony północnej i erozyjne ubytki betonu uwidocznione w dokumentacji fotograficznej.

Widok na ścianę wewnętrzną strona zachodnia.

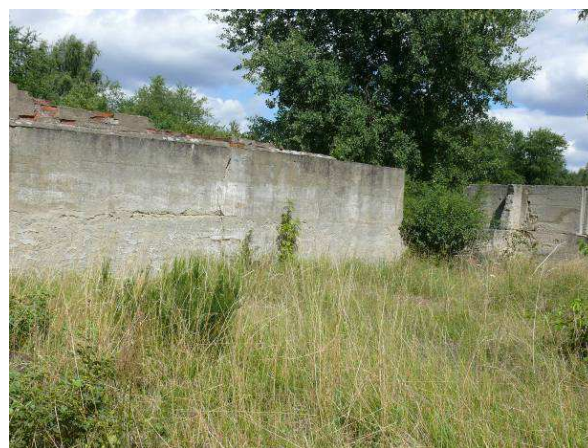
Widok na ścianę wewnętrzną strona zachodnia.

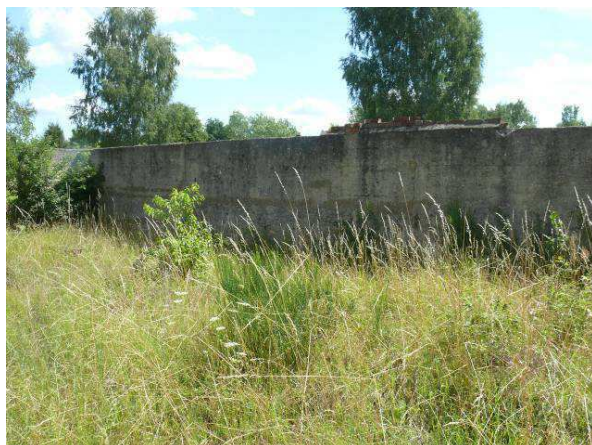
Ściana – strona wschodnia – ściana działowa – brak górnego fragmentu ściany murowanej, na fragmencie pozostały jedynie pojedyncze cegły dochodzące do trzech warstw. Pełna wysokość ściany wynosi 271cm, a wysokość ściany betonowej wynosi 248cm. Ściana betonowa posiada liczne spękania oraz ubytki erozyjne betonu uwidocznione w dokumentacji fotograficznej.

Widok na ścianę wewnętrzną strona wschodnia.

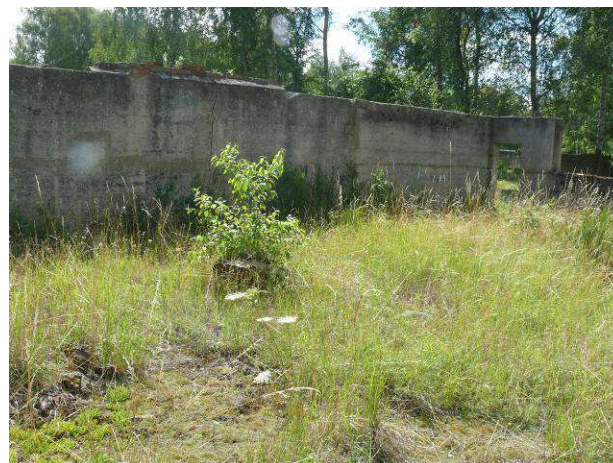
Widok na ścianę wewnętrzną strona wschodnia.

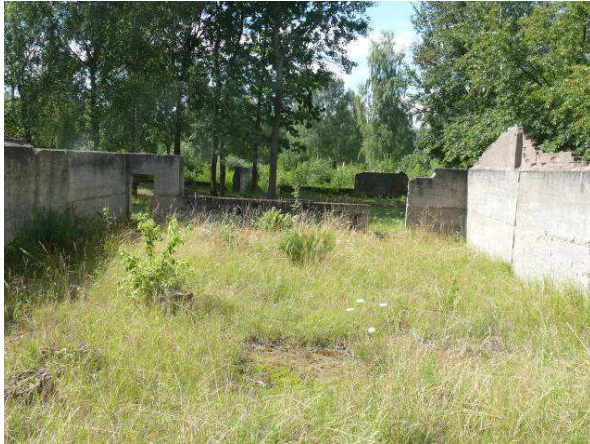
Widok na ścianę wewnętrzną strona południowa.

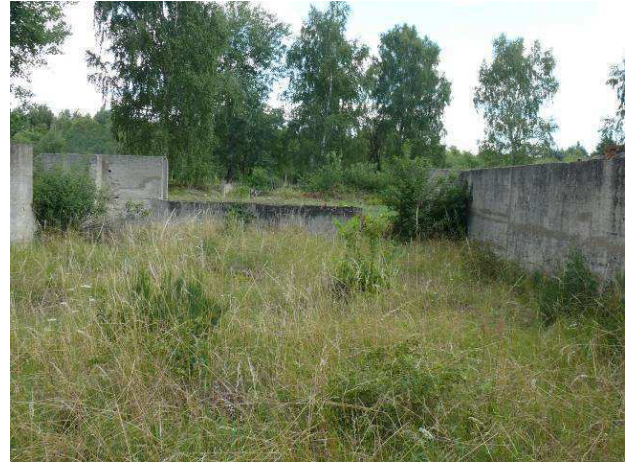
Widok na ścianę wewnętrzną strona północna.
