BARAK I

SEGMENT 2

SPIS TREŚCI OPISU INWENTARYZACJI BARAKU

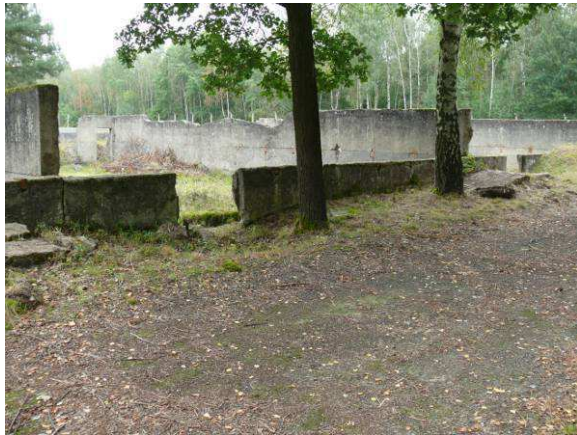
Ściana – strona południowa – brak fragmentu ściany betonowej od ściany działowej segmentem nr 1 po ścianę działową z segmentem nr 3. Wysokość ściany wynosi 120cm.

Widok na ścianę zewnętrzną strona południowa.

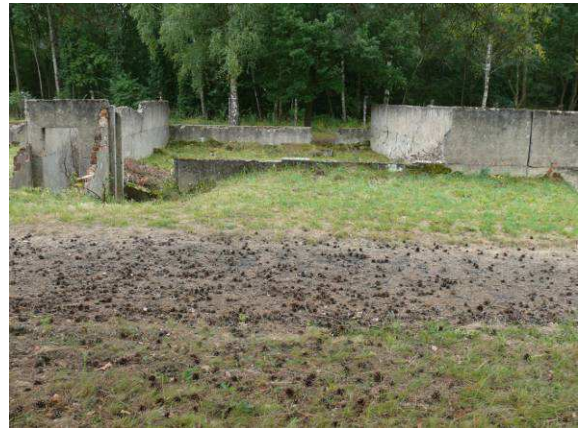
Ściana – strona północna – brak dużego fragmentu ściany betonowej od otworu drzwiowego po otwór okienny. Pełna wysokość ściany betonowej wynosi 248cm, wysokość uszkodzonej ściany wynosi 120cm.

W segmencie 2 baraku I stwierdzono wchylenie ściany budynku baraku od strony północnej. Wchylenie ściany o wysokości $h=110\text{cm}$ wynosi 3cm do wewnątrz.

Widok na ścianę zewnętrzną strona północna.

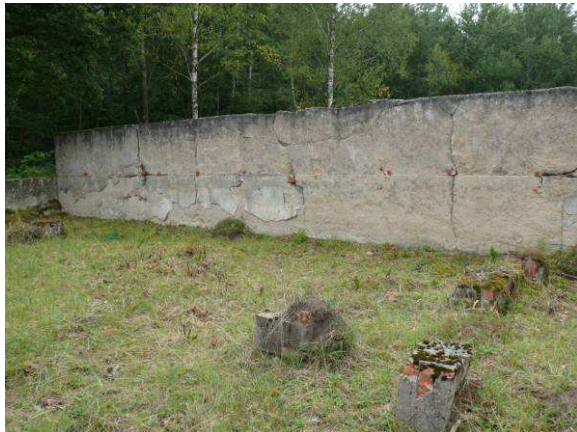
Ściana – strona zachodnia – zachowana na całej długości ściany do pierwotnej wysokości części betonowej, brak jest natomiast fragmentu murowanego ściany szczytu. Pełna wysokość ściany betonowej wynosi 248cm. Ściana jest mocno spękana i widoczne są duże ubytki erozyjne betonu. Beton o bardzo niskiej wytrzymałości i o różnych jakościowo zarobach betonu.

Widok na ścianę wewnętrzną strona zachodnia.

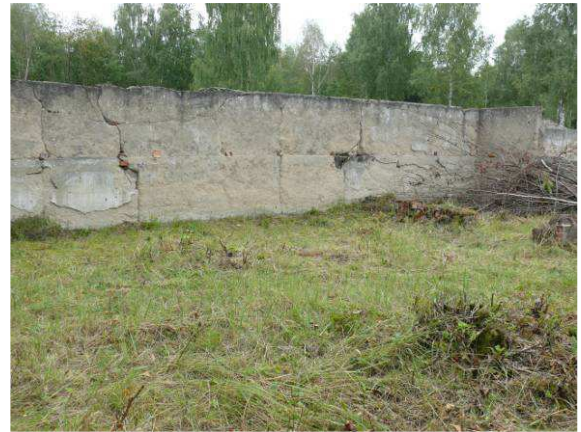
Widok na ścianę wewnętrzną strona zachodnia.

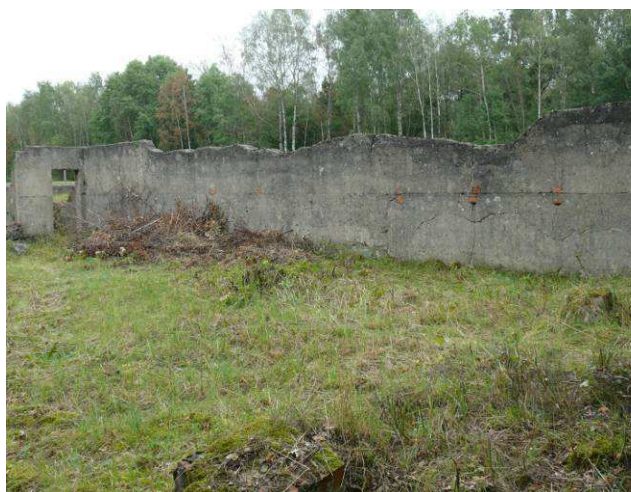
Ściana – strona wschodnia – ściana działowa - brak jest fragmentu murowanego ściany szczytu oraz częściowo górnego fragmentu ściany betonowej w środkowej części. Pełna wysokość ściany betonowej wynosi 248cm.

Widok na ścianę wewnętrzną strona wschodnia.

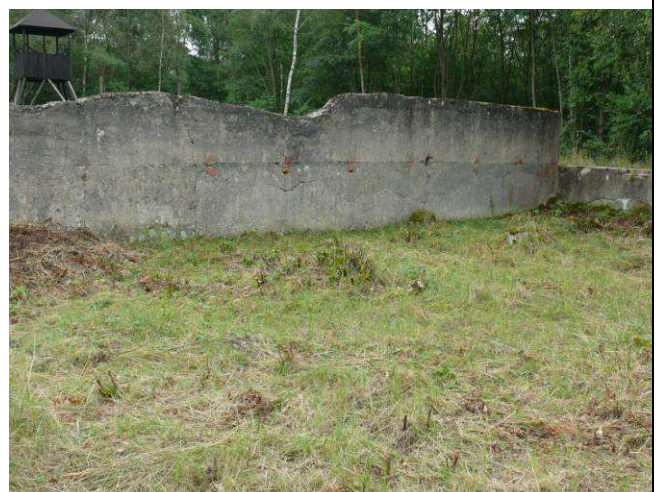
Widok na ścianę wewnętrzną strona wschodnia.

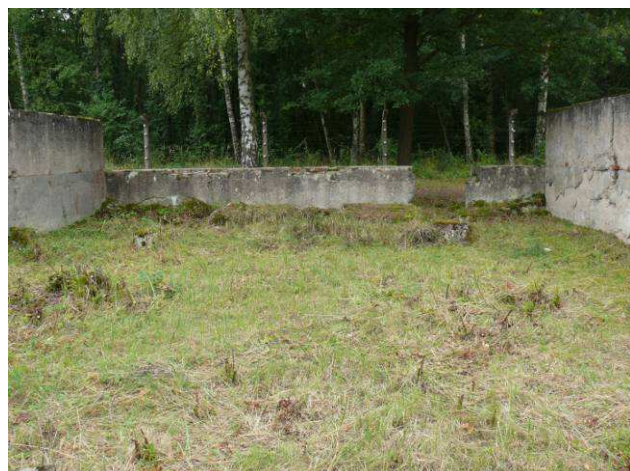
Widok na ścianę wewnętrzną strona południowa.

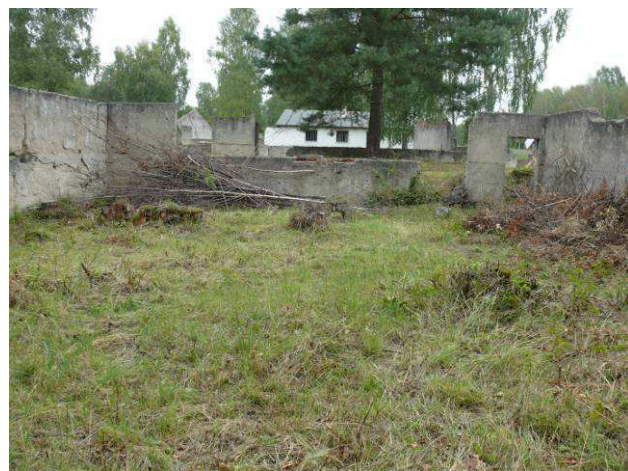
Widok na ścianę wewnętrzną strona północna.
