BARAK III

SEGMENT 1

SPIS TREŚCI OPISU INWENTARYZACJI BARAKU

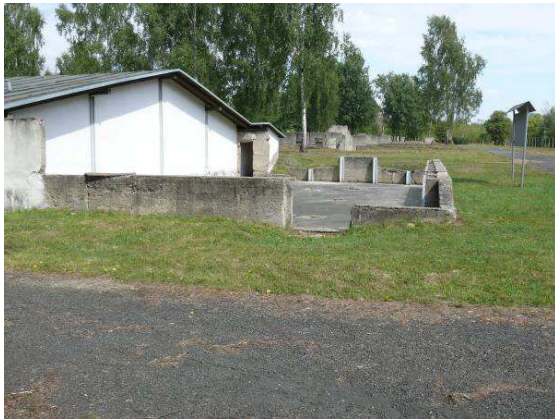
Ściana – strona południowa – brak dużego fragmentu ściany betonowej od segmentu odbudowanego po naroże ze ścianą wschodnią. Pełna wysokość ściany betonowej wynosi 248cm, wysokość uszkodzonej ściany wynosi 120cm i 60cm.

Widok na ścianę zewnętrzną strona południowa.

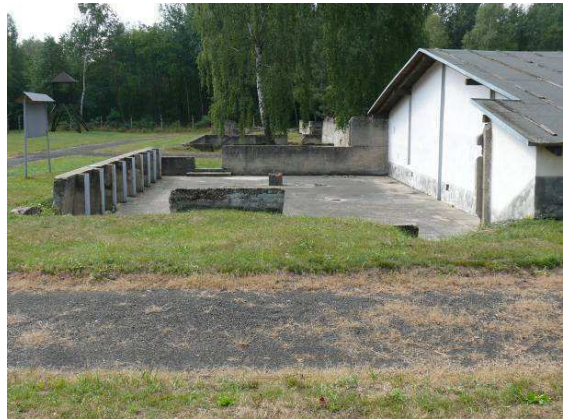
Ściana – strona północna – brak dużego fragmentu ściany betonowej od otworu drzwiowego po ścianę wschodnią. Wysokość uszkodzonej ściany wynosi 120cm i 50cm. Ściana na całej długości jest zabezpieczona przed utratą stateczności poprzez obetonowane podpory wykonane z ceowników 160.

W segmencie 1 baraku III stwierdzono wchylenie ścian budynku baraku od strony północnej i wschodniej. Wchylenie ścian o wysokości $h=121\text{cm}$ wynosi 16cm do wewnątrz.

Widok na ścianę zewnętrzną strona północna.

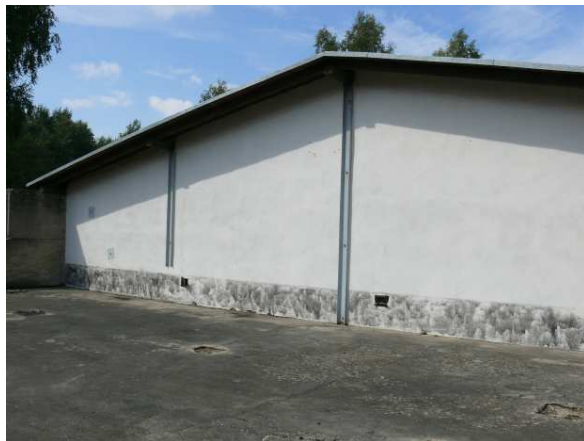
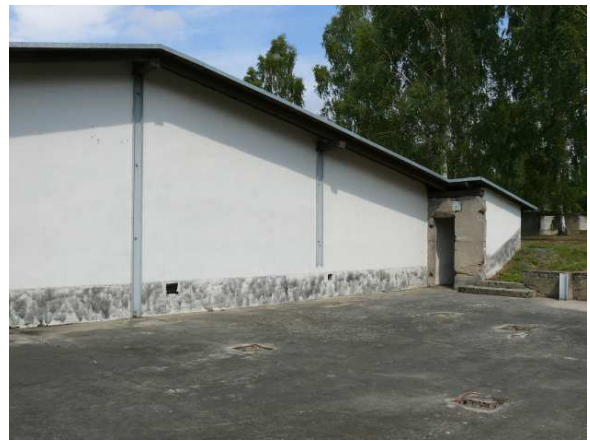
Ściana – strona zachodnia – ściana działowa – to obecnie odbudowana ściana, zrekonstruowanego segmentu nr 2. Ściana jest wytynkowana w całości i wybiałkowana, natomiast przy przyziemiu widoczny jest pas izolacji pionowej wykonany z abizolu. Na powierzchni ściany widoczne są trzy wzmocnienia wykonane z ceowników 160 i płyt metalowych o wymiarach 250 x 250 x 10 mm. Ściana jest chroniona zadaszaniem z segmentu drugiego poddanemu rewitalizacji.

Widok na ścianę wewnętrzną strona zachodnia.

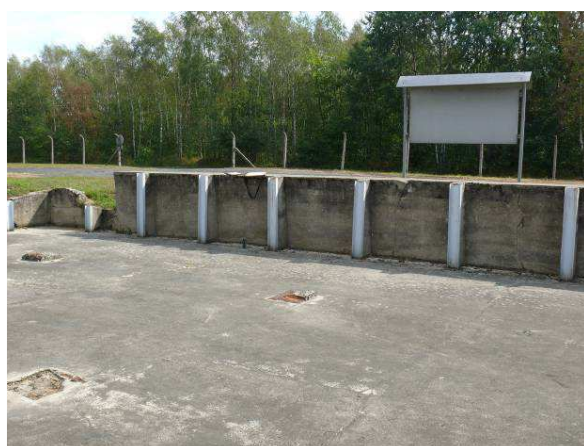
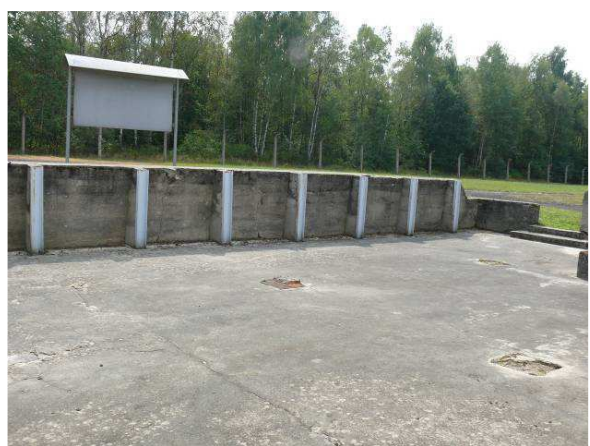
Ściana – strona wschodnia – brak dużego fragmentu ściany betonowej, ściana posiada liczne spękania, wysokość ściany betonowej wynosi 120cm. Ściana na całej długości jest zabezpieczona przed utratą stateczności poprzez obetonowane podpory wykonane z ceowników 160.

Widok na ścianę wewnętrzną strona wschodnia.

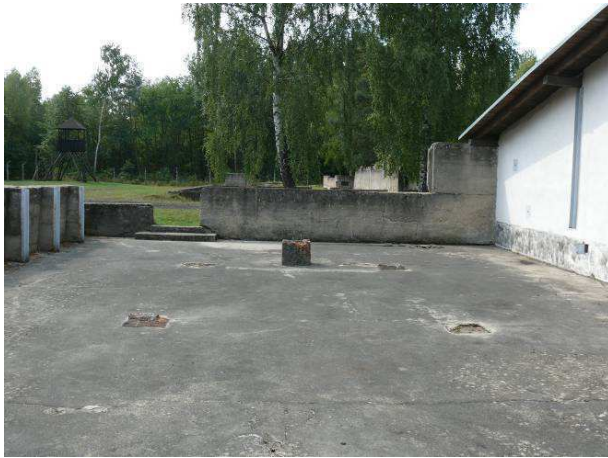
Widok na ścianę wewnętrzną strona południowa.

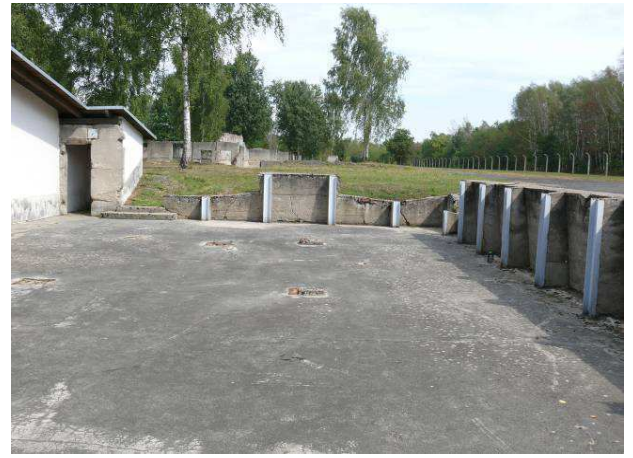
Widok na ścianę wewnętrzną strona północna.

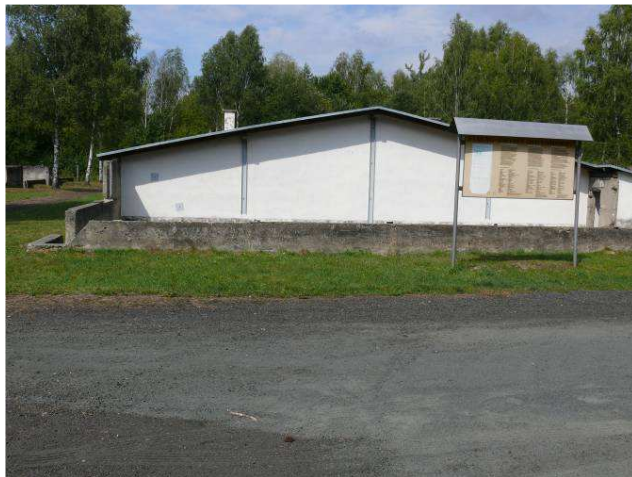
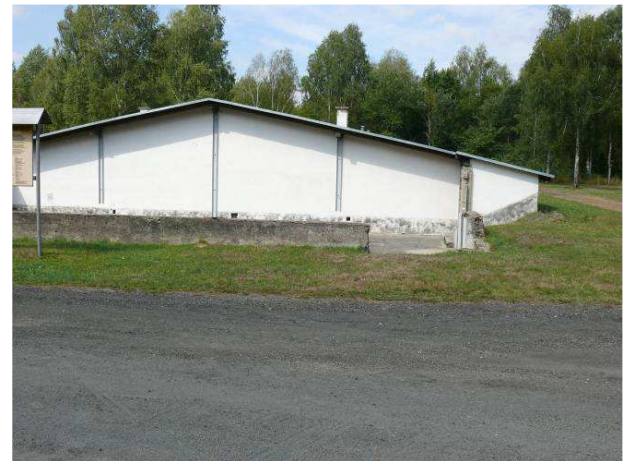
Widok na ścianę zewnętrzną strona wschodnia.
