INWENTARYZACJA

Budowlana obiektu muzealnego

Stalagu 318/VIII F/344 Lamsdorf

Łambinowice ul. Muzealna

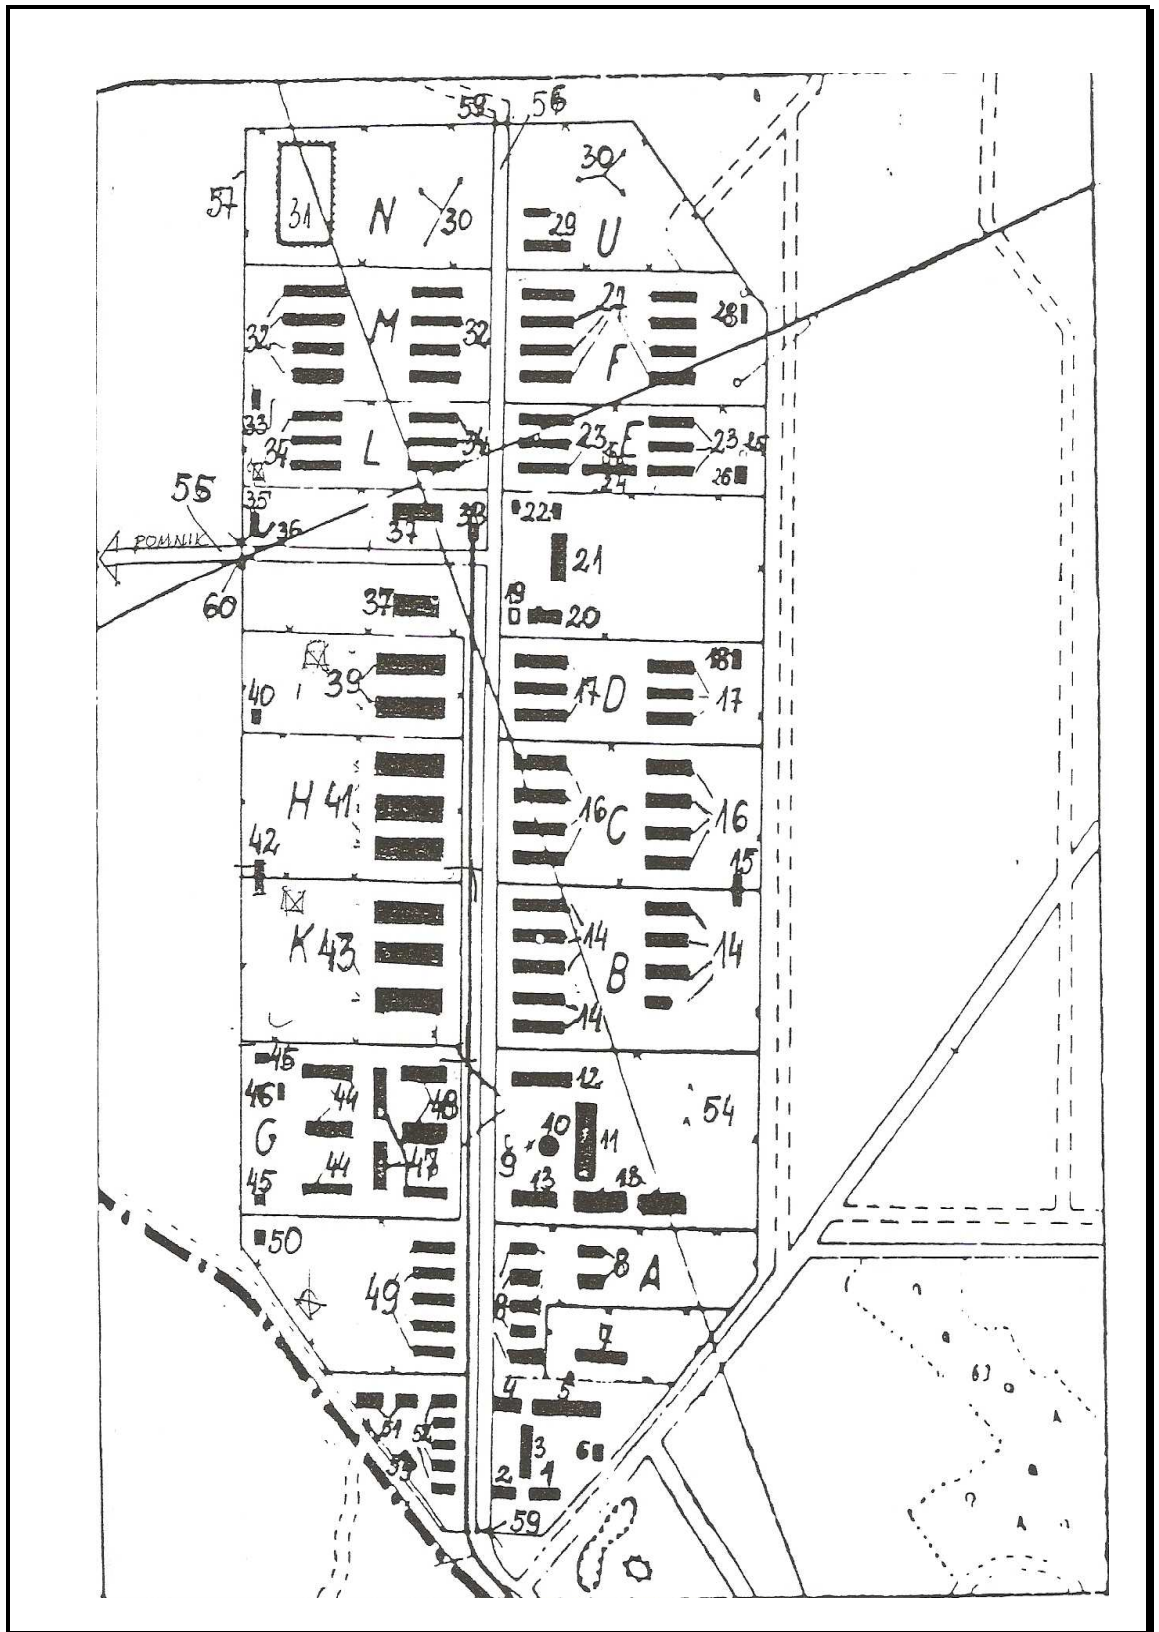
Szkic orientacyjny Stalagu 318/VIII F/344 Lamsdorf.

Opis na szkicu – Plan Stalagu 318/VIIIF (344) Lamsdorf

1. Komendantura
2. Poczta
3. Kartoteka
4. Jeniecki Urząd Pracy
5. Pralnia
6. Ubikacja
7. Barak karny
8. Baraki sektora A
9. Zbiornik przeciwpożarowy
10. Hydrofor

11. Łaźnia
12. Barak dezynfekcyjny
13. Baraki magazynów odzieżowych
14. Baraki sektora B
15. Ubikacje
16. Baraki sektora C
17. Baraki sektora D
18. Ubikacje
19. Zbiornik przeciwpożarowy

20. Magazyn amunicji
21. Magazyn żywności
22. Magazyn żywności – piwnice
23. Baraki sektora E
24. Łaźnia
25. Ubikacje
26. Studnia
27. Baraki sektora F
28. Ubikacje

29. Baraki spedycyjne U
30. Plac
31. Baraki ziemne sektora N
32. Baraki sektora M
33. Ubikacje
34. Baraki sektora L
35. Kuchnia z prowiantownią
36. Magazyn żywności

37. Magazyn żywności
38. Barak – magazyn kolejki wąskotorowej
39. Baraki mieszkalne sektora I
40. Ubikacje
41. Baraki mieszkalne sektora H
42. Ubikacje
43. Baraki mieszkalne sektora K

44. Baraki bloku G
45. Ubikacje
46. Ubikacje
47. Areszt

-
48. Magazyn żywności
 49. Kuchnie
 50. Baraki bloku sanitarnego
 51. Ubikacje
 52. Magazyny żywności
 53. Warsztaty rzemieślnicze
 54. Ubikacje
 55. Bramy gospodarcze
 56. Bramy główne

Oprac.: Na podstawie mapy terenów poligonu wojskowego
Wermachtu w Lamsdorf/Łambinowicach (Archiwum Centralnego
Muzeum Jeńców Wojennych w Łambinowicach-Opolu).
