BARAK I

SEGMENT 4

SPIS TREŚCI OPISU INWENTARYZACJI BARAKU

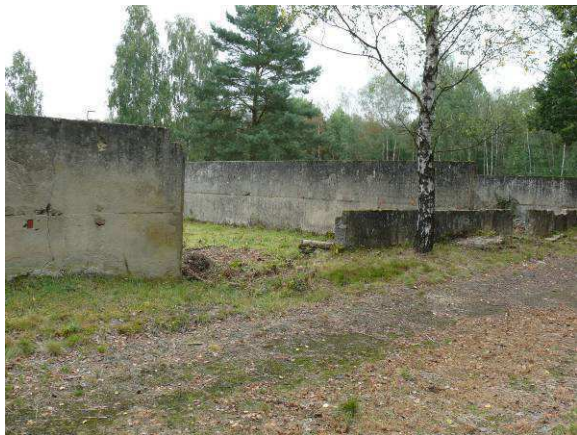
Ściana – strona południowa – brak połowy wysokości ściany betonowej od ściany działowej z segmentem nr 3 do połowy ściany, następnie brak ściany do otworu drzwiowego. Pełna wysokość ściany betonowej wynosi 248cm, ½ wysokości ściany wynosi 120cm a fragment ściany równy z terenem.

Widok na ścianę zewnętrzną strona południowa.

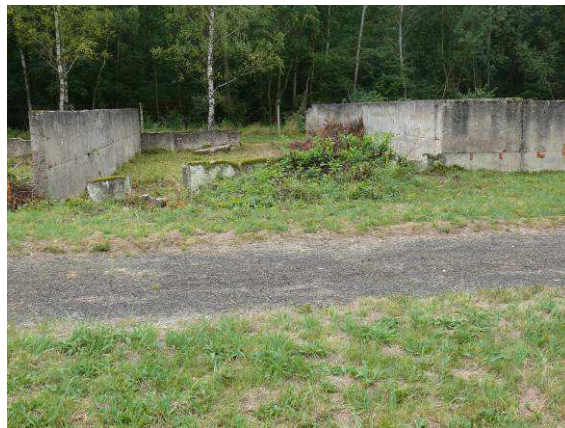
Ściana – strona północna – brak dużego fragmentu ściany betonowej od otworu okiennego po ścianę działową z segmentem nr 3. Pełna wysokość ściany betonowej wynosi 248cm, wysokość uszkodzonej ściany wynosi 120cm.

Widok na ścianę zewnętrzną strona północna.

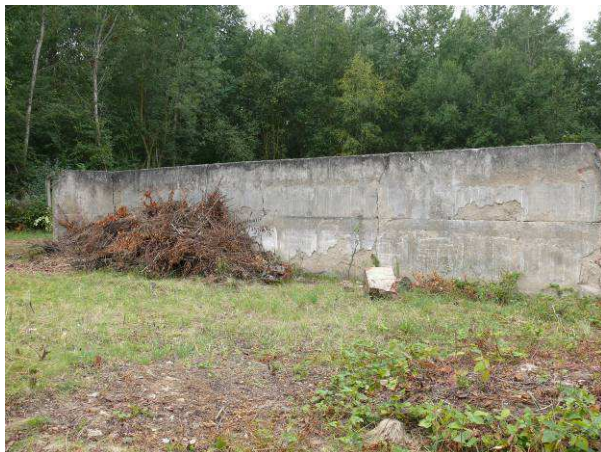
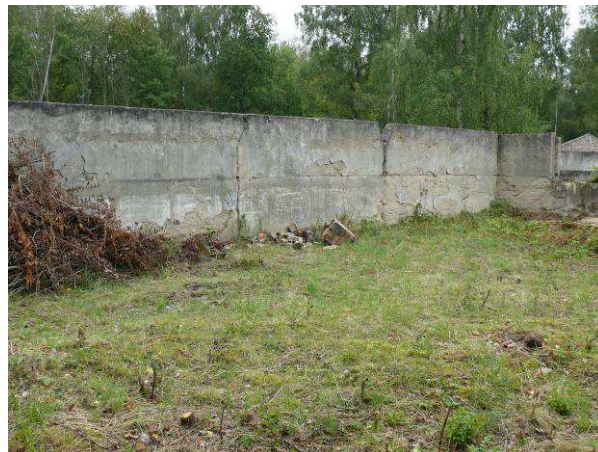
Ściana – strona zachodnia – zachowana na całej długości ściany do pierwotnej wysokości części betonowej, brak jest natomiast fragmentu murowanego ściany szczytu. Pełna wysokość ściany betonowej wynosi 248cm. Ściana spękana i z widocznymi erozyjnymi ubytkami betonu.

Widok na ścianę wewnętrzną strona zachodnia.

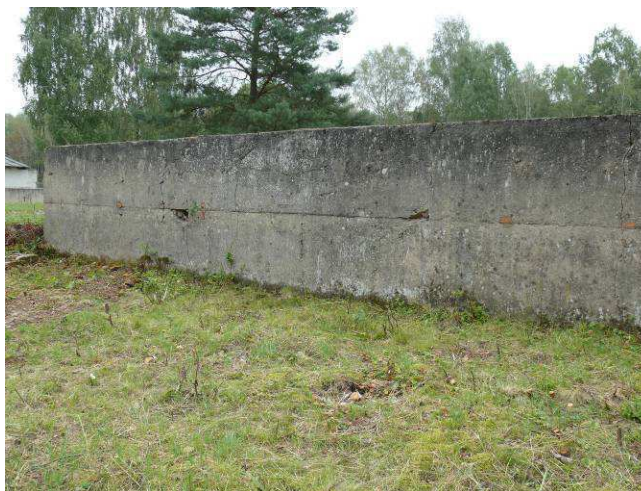
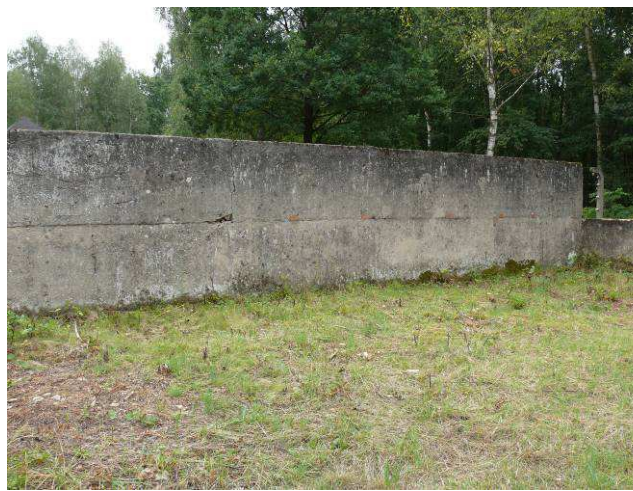
Ściana – strona wschodnia – ściana działowa - brak jest fragmentu murowanego ściany szczytu. Pełna wysokość ściany betonowej wynosi 248cm. Ściana spękana i z ubytkami betonu pokazano w dokumentacji fotograficznej.

Widok na ścianę wewnętrzną strona wschodnia.

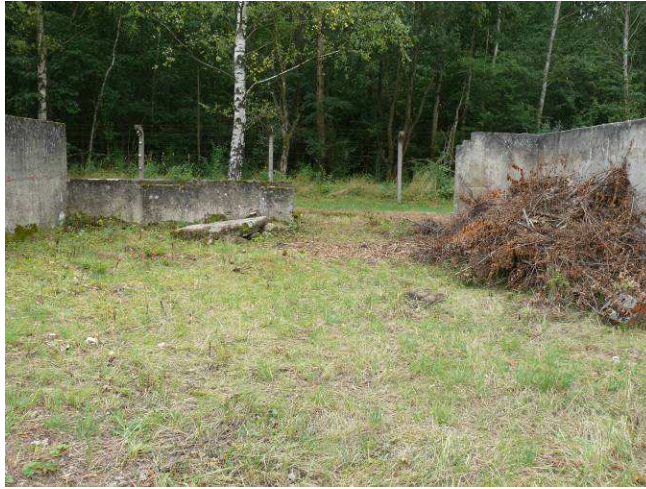
W segmencie 4 baraku nr I stwierdzono wychylenie ścian budynku baraku od strony północnej i południowej. Wchylenie ściany północnej o wysokości 110cm wynosi 10cm do środka obiektu, a południowej o wysokości 100cm wynosi 4cm do środka obiektu.

Widok na ścianę wewnętrzną strona południowa.

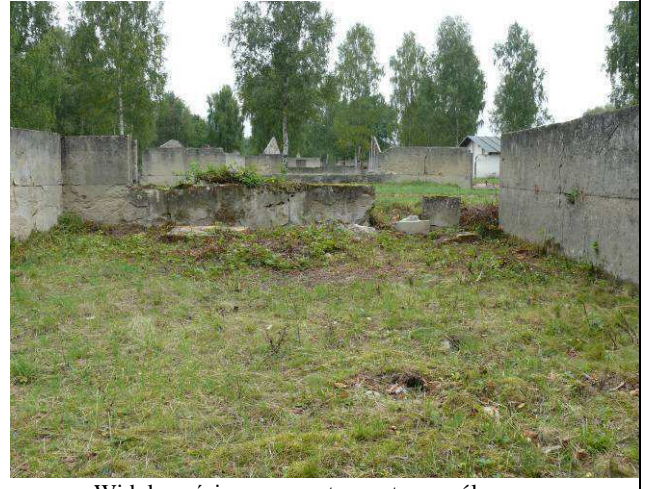
Widok na ścianę wewnętrzną strona północna.
