BARAK II

SEGMENT 4

SPIS TREŚCI OPISU INWENTARYZACJI BARAKU

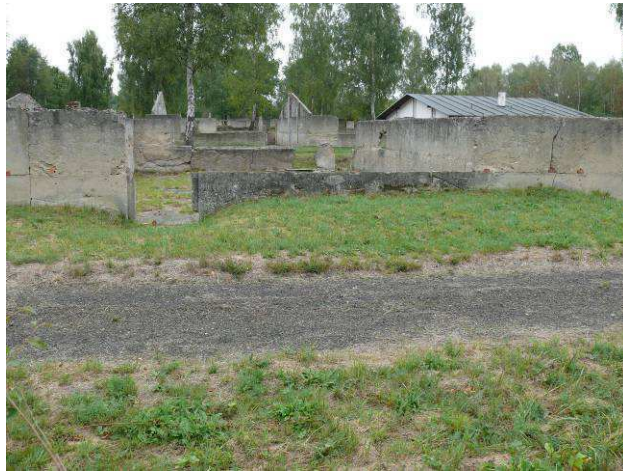
Ściana – strona południowa – brak fragmentu ściany betonowej od otworu drzwiowego po otwór okienny, ściana spękana i widoczne ubytki erozyjne betonu. Pełna wysokość ściany betonowej wynosi 248cm, wysokość ściany uszkodzonej wynosi 120cm.

Widok na ścianę zewnętrzną strona południowa.

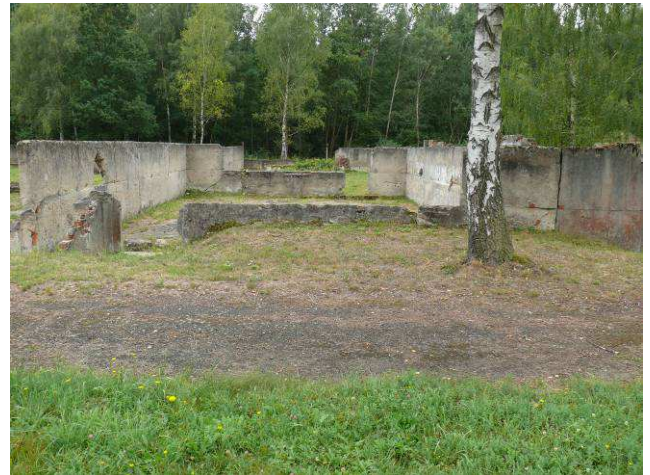
Ściana – strona północna – brak górnego fragmentu ściany betonowej na długości ściany od otworu okiennego do ściany działowej z segmentem trzecim. Pełna wysokość ściany betonowej wynosi 248cm, wysokość uszkodzonej ściany betonowej wynosi 120cm.

Widok na ścianę zewnętrzną strona północna.

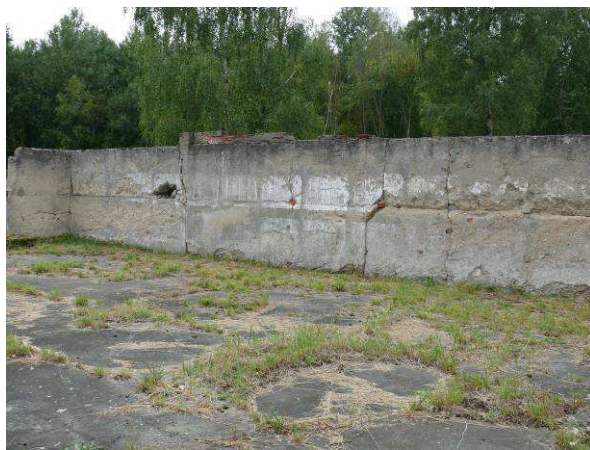
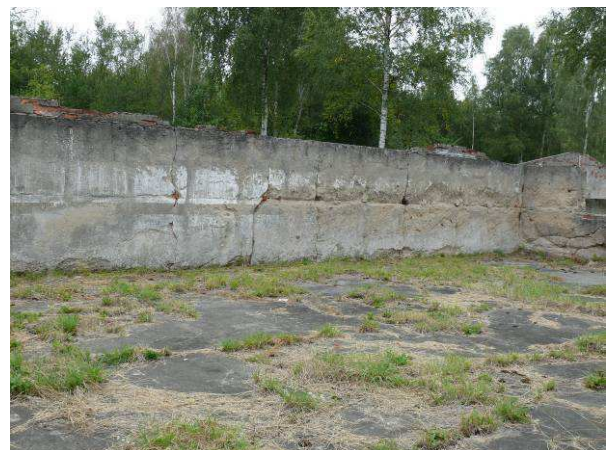
Ściana – strona zachodnia – ściana działowa - brak górnego fragmentu ściany szczytu murowanego, pozostały tylko nieliczne cegły do 3 warstwy. Pełna wysokość ściany betonowej wynosi 248cm. Ściana betonowa posiada liczne duże spękania oraz duże ubytki erozyjne betonu.

Widok na ścianę wewnętrzną strona zachodnia.

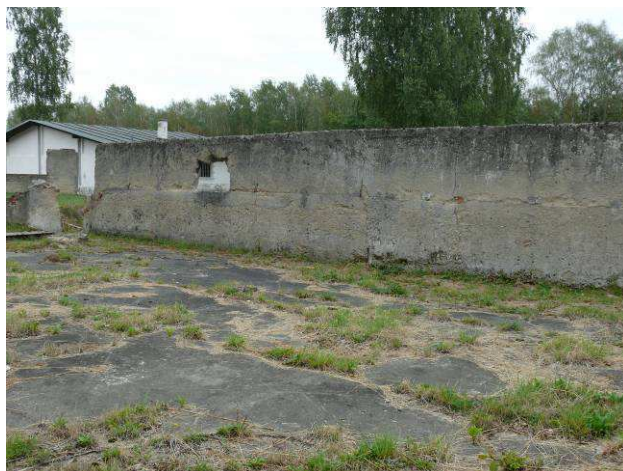
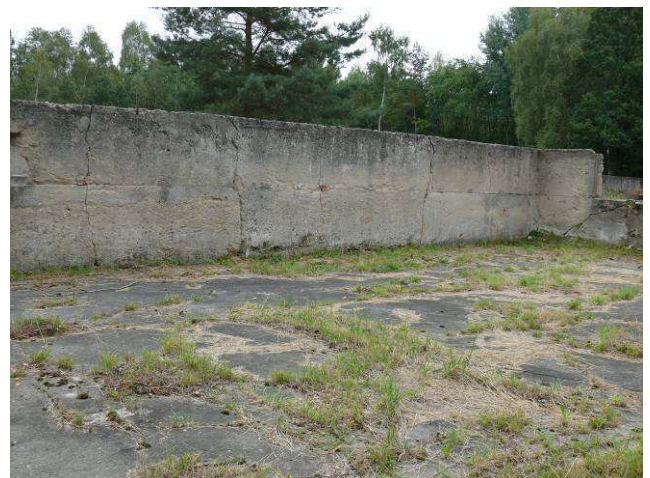
Ściana – strona wschodnia – ściana działowa - pełna wysokość ściany betonowej wynosi 248cm. Ściana betonowa posiada liczne spękania oraz ubytki erozyjne betonu.

Widok na ścianę wewnętrzną strona wschodnia.

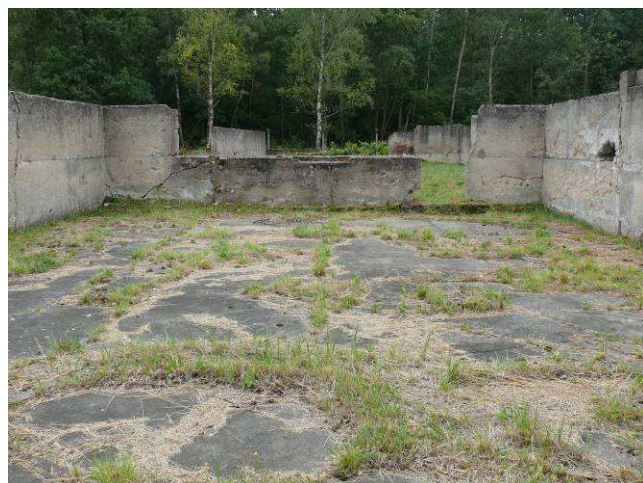
W segmencie 4 baraku II stwierdzono wchylenie ścian budynku baraku od strony północnej i południowej. Wchylenie ściany południowej o wysokości $h=110\text{cm}$ wynosi 4,5cm do wewnątrz, natomiast północnej o wysokości $h=120\text{cm}$ wynosi 19cm do wewnątrz.

Widok na ścianę wewnętrzną strona południowa.

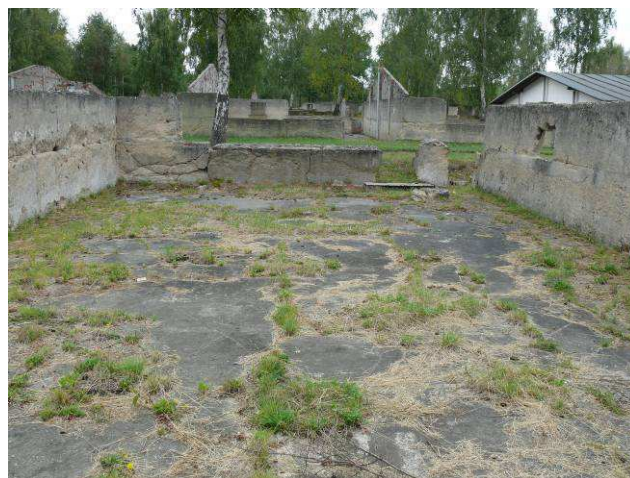
Widok na ścianę wewnętrzną strona północna.
