**BARAK II**

**SEGMENT 5**

## **SPIS TREŚCI OPISU INWENTARYZACJI BARAKU**

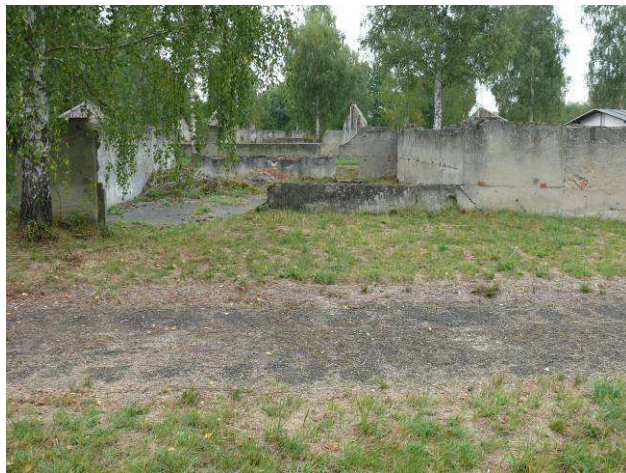
Widok na ścianę zewnętrzną strona południowa.

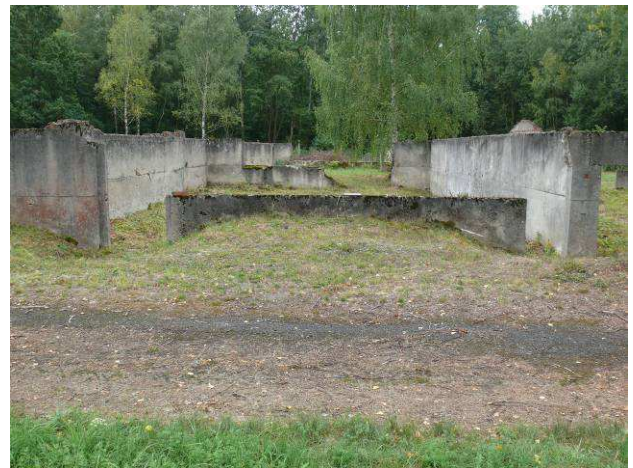
Ściana – strona północna – brak górnego fragmentu ściany betonowej na długości ściany od otworu drzwiowego do ściany działowej z segmentem szóstym. Pełna wysokość ściany betonowej wynosi 248cm, wysokość uszkodzonej ściany betonowej wynosi 120cm.

Widok na ścianę zewnętrzną strona północna.

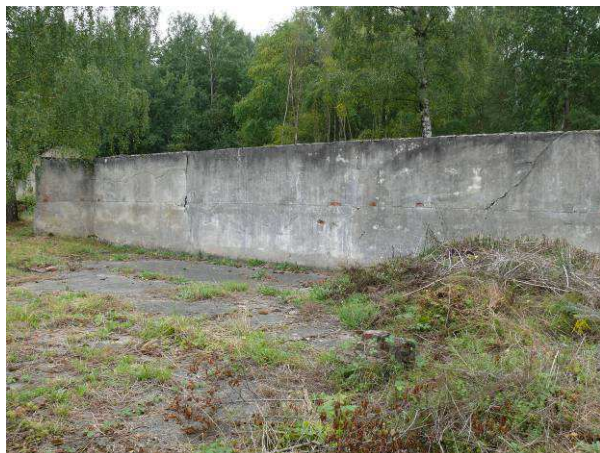
Ściana – strona zachodnia – ściana działowa - pełna wysokość ściany betonowej wynosi 248cm. Ściana betonowa posiada liczne spękania oraz ubytki erozyjne betonu.

Widok na ścianę wewnętrzną strona zachodnia.

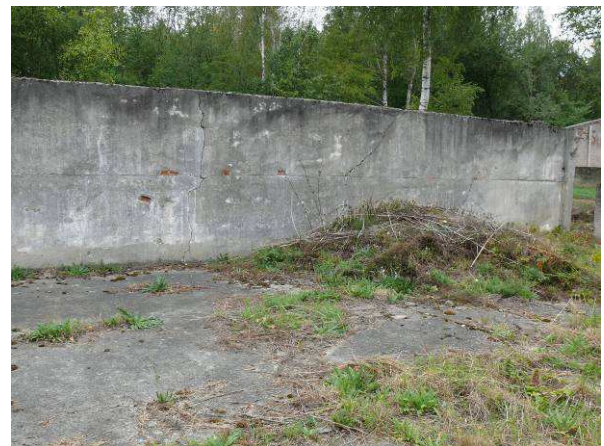
Widok na ścianę wewnętrzną strona zachodnia.

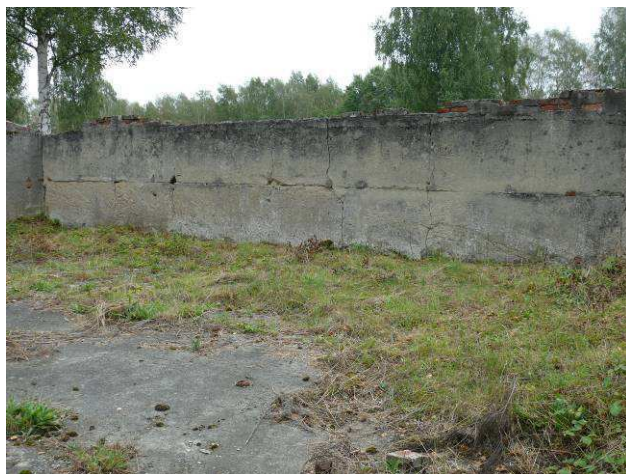
Ściana – strona wschodnia – ściana działowa - brak górnego fragmentu ściany szczytu murowanego, pozostały tylko nieliczne cegły do 3 warstwy. Pełna wysokość ściany betonowej wynosi 248cm. Ściana betonowa posiada liczne spękania oraz ubytki erozyjne betonu.

Widok na ścianę wewnętrzną strona wschodnia.

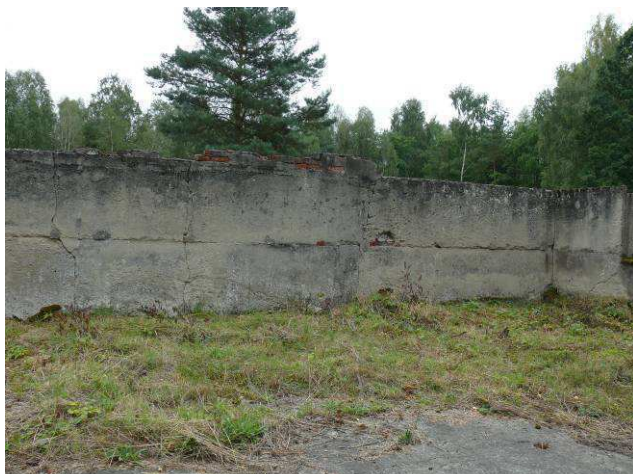
Widok na ścianę wewnętrzną strona wschodnia.

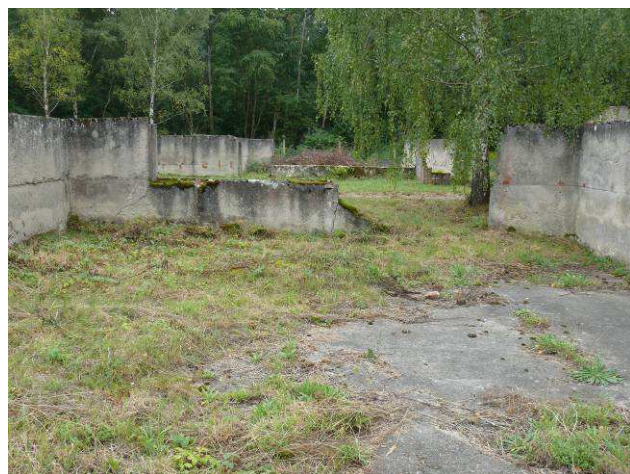
Ściana – strona południowa – brak fragmentu ściany betonowej od otworu drzwiowego po otwór okienny, ściana spękana i widoczne ubytki erozyjne betonu. Pełna wysokość ściany betonowej wynosi 248cm, wysokość ściany uszkodzonej wynosi 120cm i 20cm.

W segmencie 5 baraku II stwierdzono wychylenie ścian budynku baraku od strony południowej. Wchylenie ściany południowej o wysokości  $h=120$ cm wynosi 9cm do wewnątrz.

Widok na ścianę wewnętrzną strona południowa.

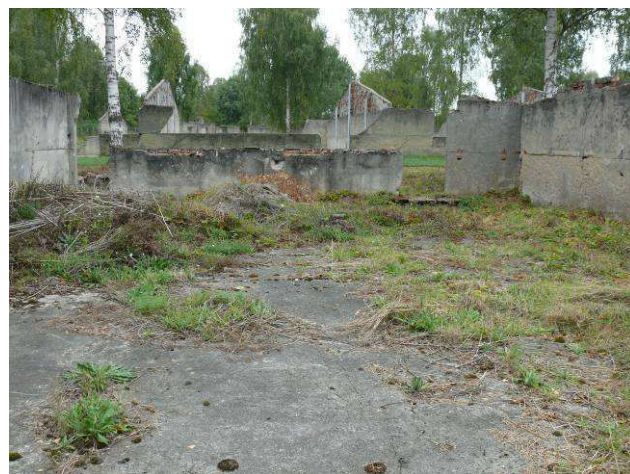
Widok na ścianę wewnętrzną strona północna.
