BARAK III

SEGMENT 4

SPIS TREŚCI OPISU INWENTARYZACJI BARAKU

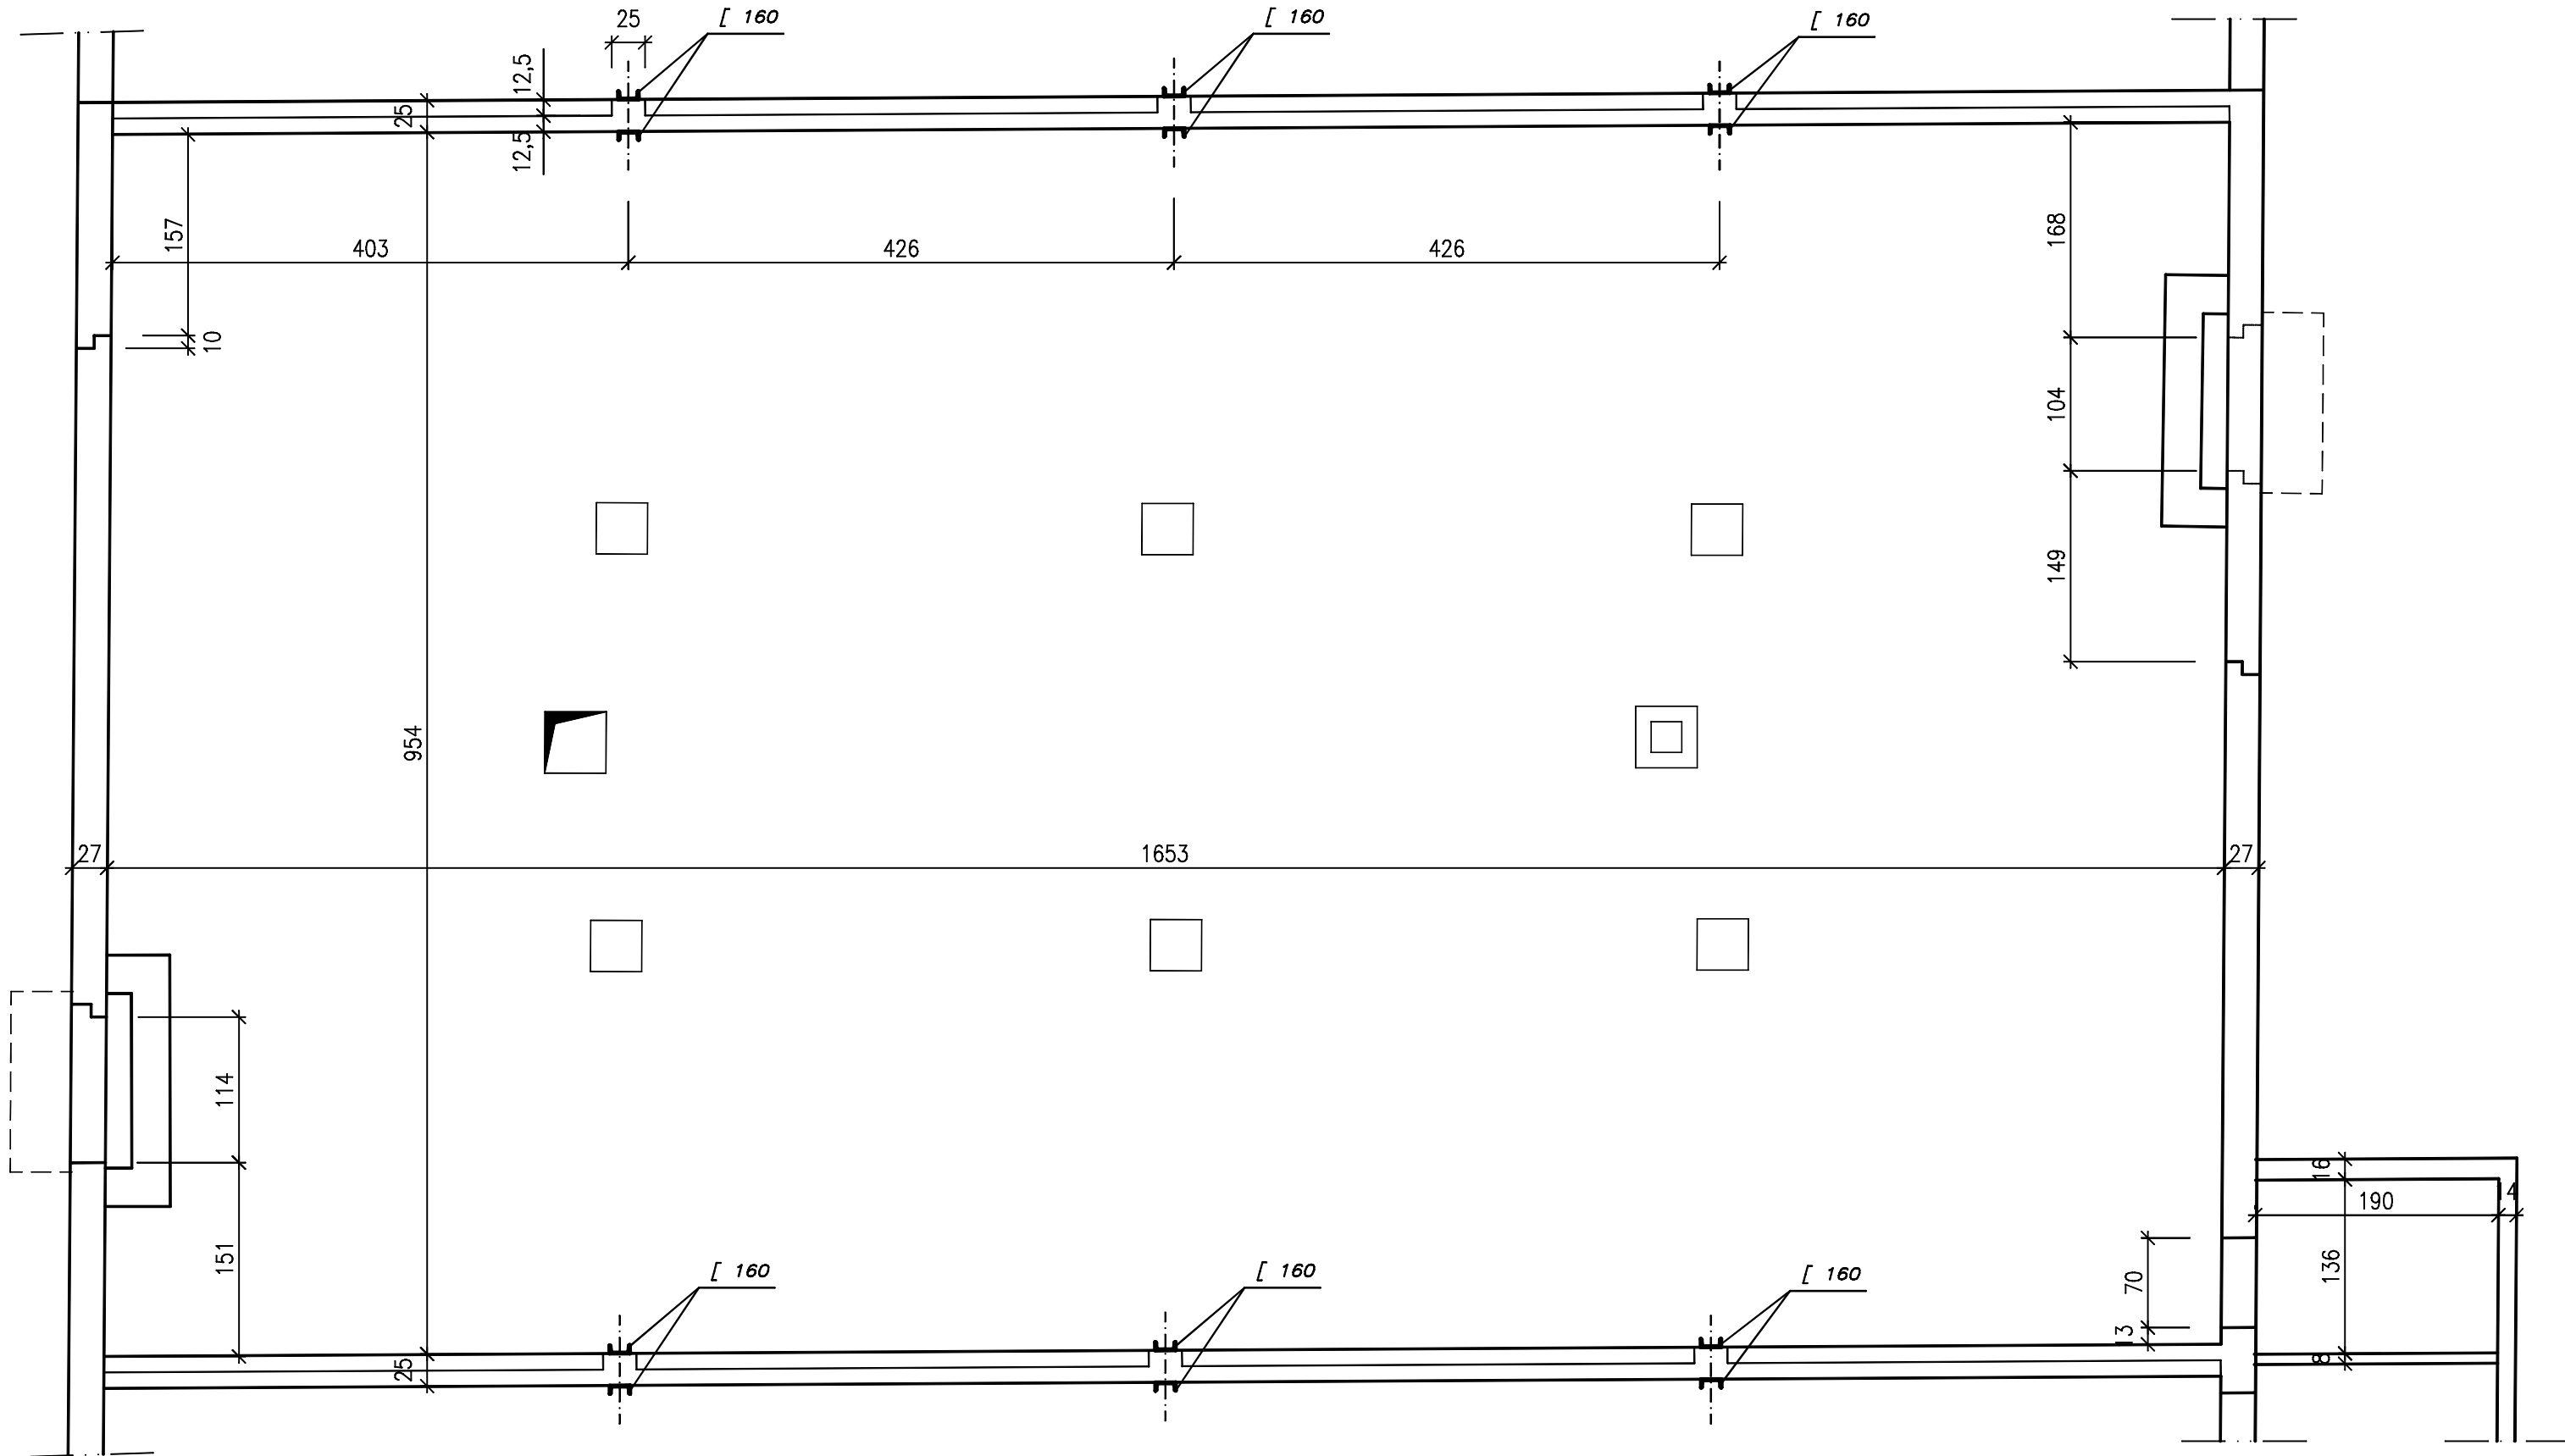
RZUT

Ściana – strona północna – brak górnego fragmentu ściany betonowej od ściany wschodniej po otwór okienny . Wysokość uszkodzonej ściany wynosi 120cm, wysokość ściany betonowej wynosi 248cm. Ściana posiada liczne spękania, erozyjne ubytki betonu.

Ściana – strona południowa – brak dużego fragmentu ściany betonowej od okna do ściany działowej wschodniej. Pełna wysokość ściany betonowej wynosi 248cm, wysokość uszkodzonej ściany wynosi 120cm i 30cm.

Posadzka jest spękana na całej powierzchni.
