**BARAK IV**

**SEGMENT 5**

## **SPIS TREŚCI OPISU INWENTARYZACJI BARAKU**

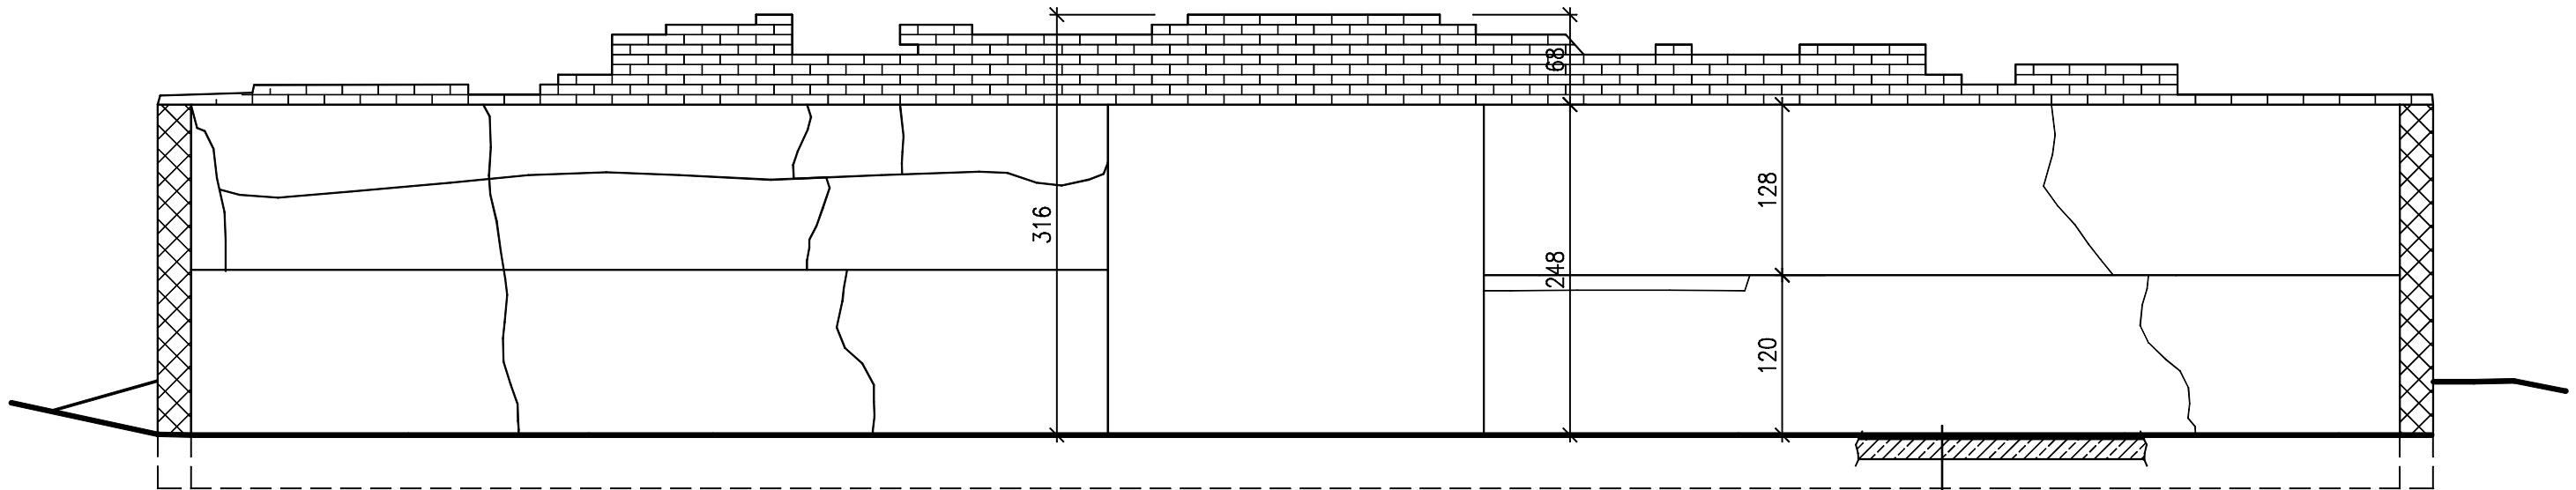
## ŚCIANA ZACHODNIA

Ściana – strona zachodnia – ściana działowa – brak częściowo górnego fragmentu ściany murowanej. Pełna wysokość ściany wynosi 315cm, a wysokość ściany betonowej wynosi 248cm. Ściana betonowa posiada liczne spękania oraz ubytki erozyjne betonu uwidocznione w dokumentacji fotograficznej. Z ściany szczytowej pozostało kilka warstw cegły miejscami do 9 warstw. Ściana szczytowa działowa grubości ½ cegły z trzema pilastrami na szerokość 1 cegły, ściana obustronnie tynkowana.
