**BARAK V**

**SEGMENT 2**

## **SPIS TREŚCI OPISU INWENTARYZACJI BARAKU**

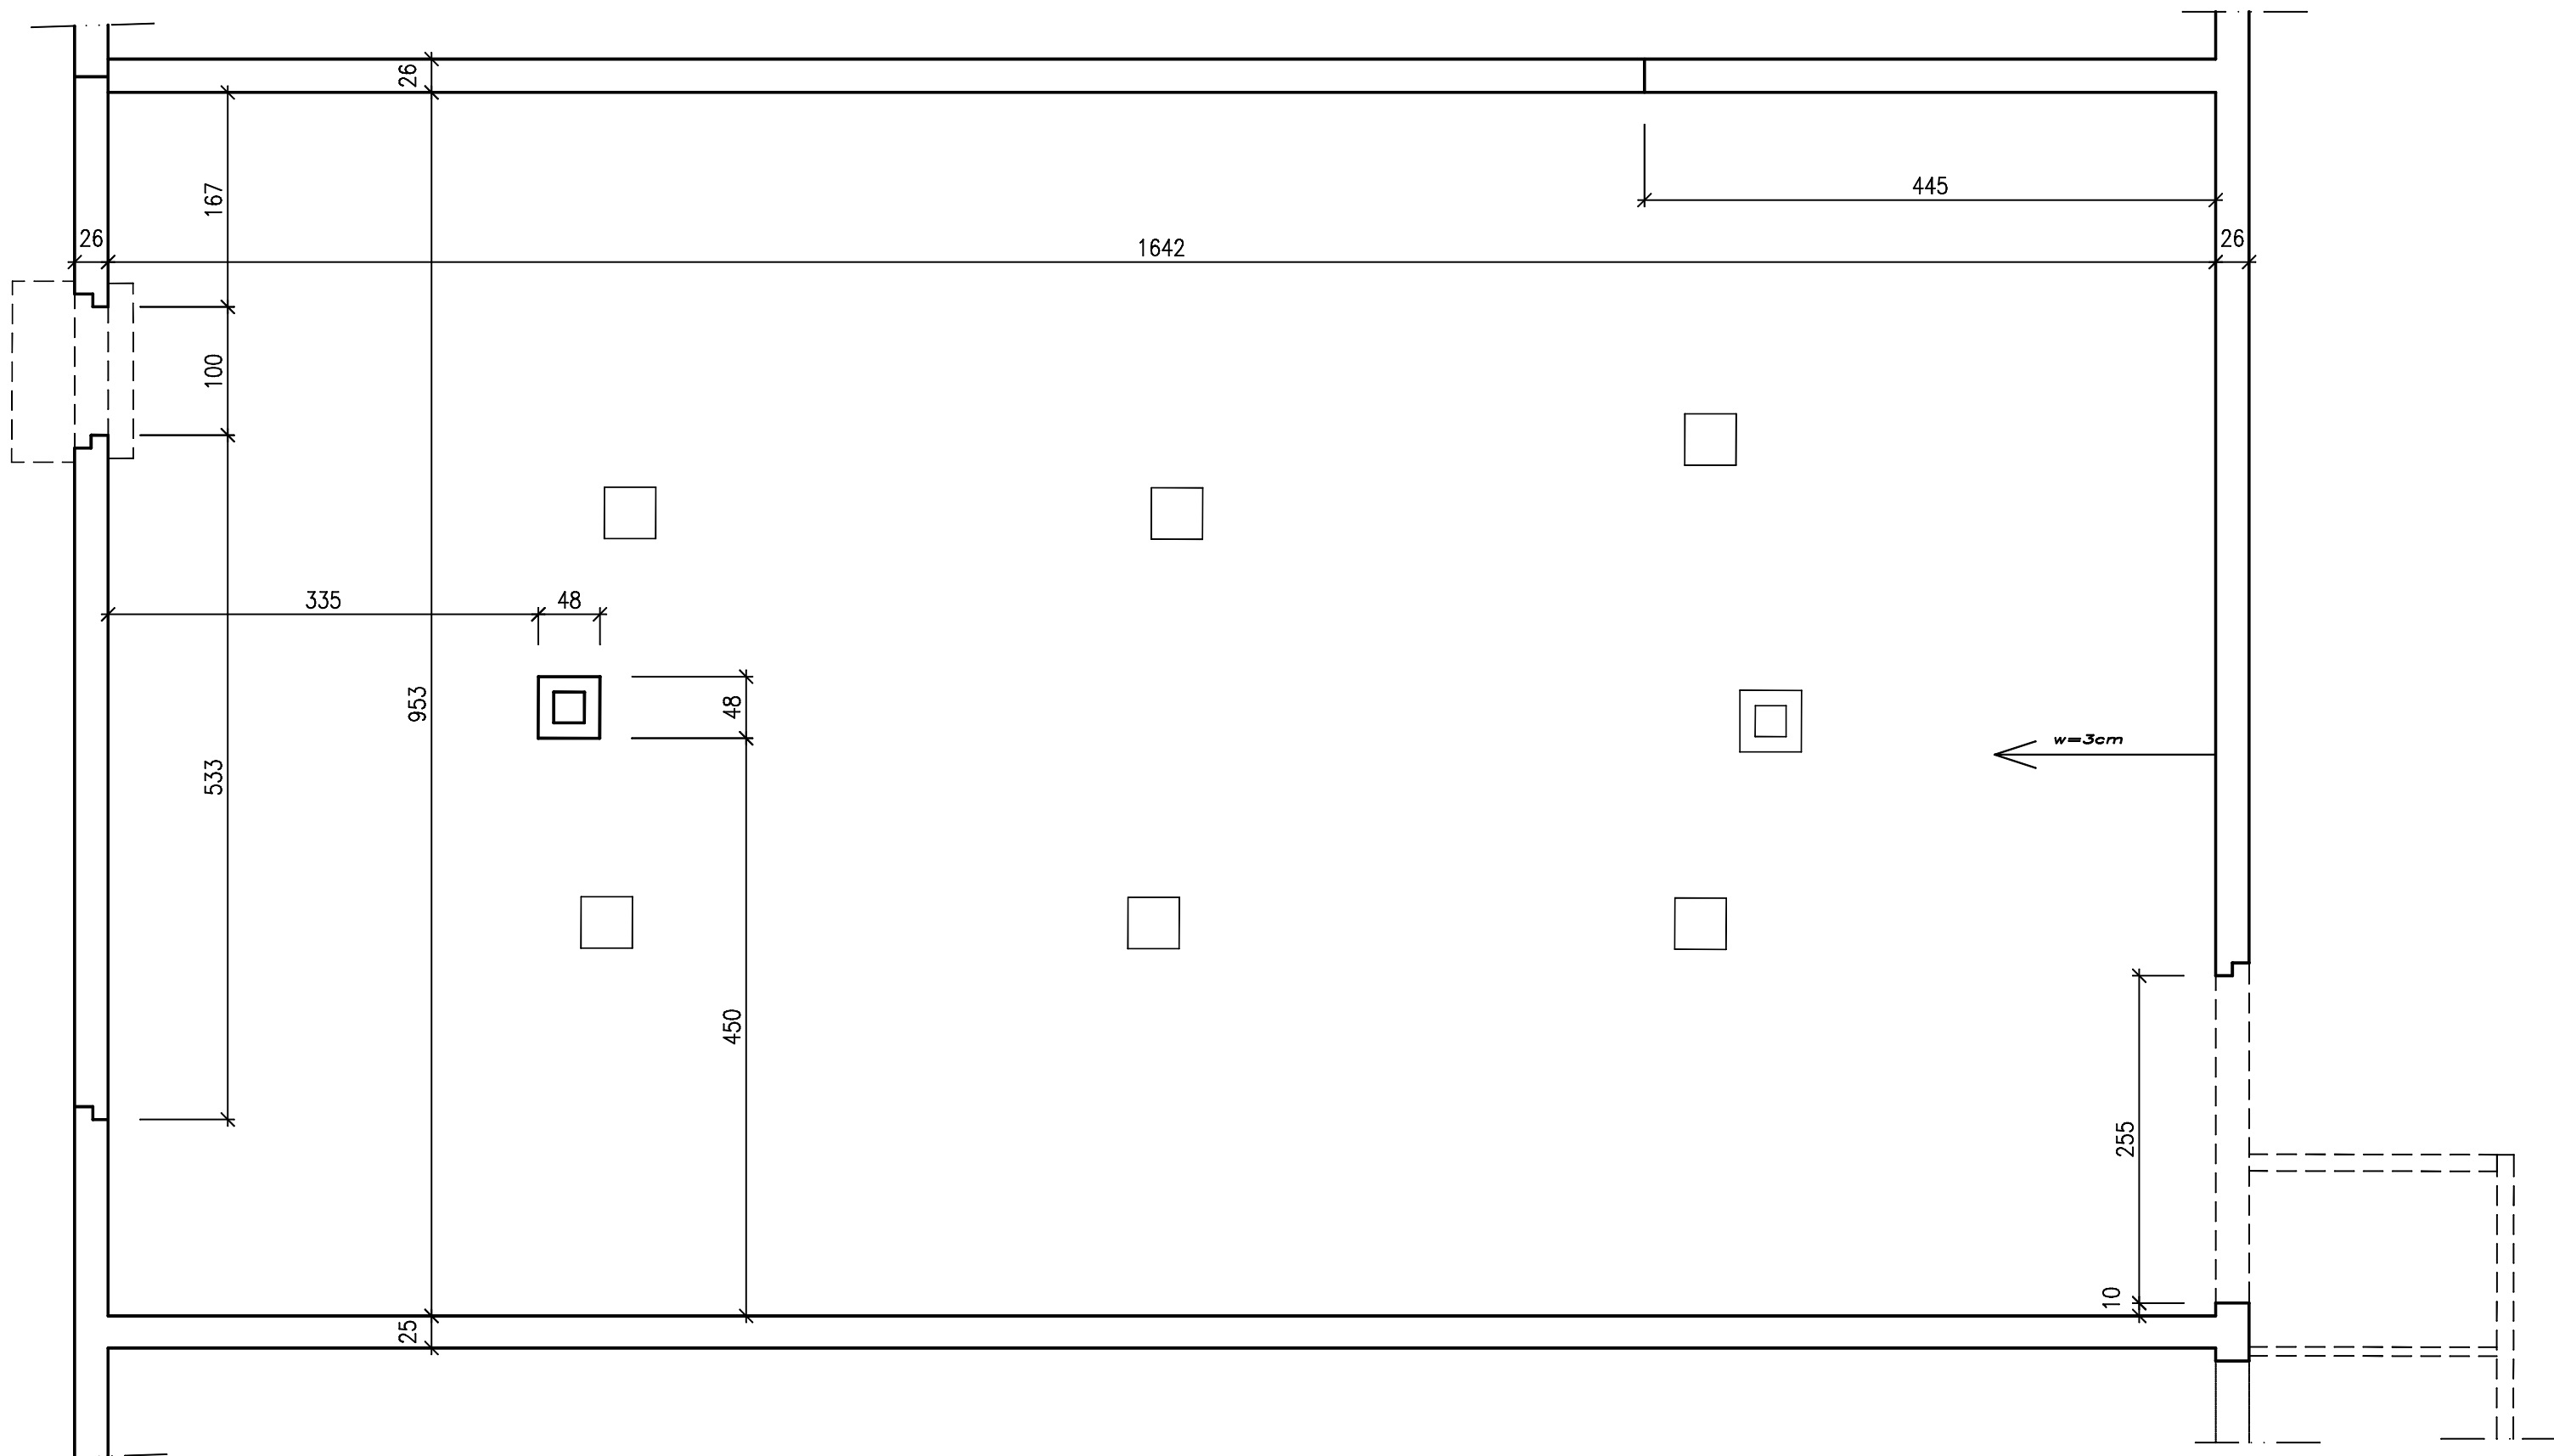
## RZUT

Ściana – strona północna – brak górnego fragmentu ściany betonowej od ściany działowej wschodniej po ścianę działową zachodnią. Wysokość ściany uszkodzonej wynosi 120cm. Ściana betonowa posiada liczne spękania oraz ubytki erozyjne betonu. Widoczne drobne pozostałości po ścianie izolacyjnej wykonanej z ¼ cegły i pustki powietrznej 9 ÷ 10cm.

Ściana – strona zachodnia – brak górnego fragmentu ściany betonowej od strony północnej, ściana posiada liczne spękania. Pełna wysokość ściany wynosi 270cm, a wysokość ściany betonowej wynosi 248cm i 120cm w fragmencie uszkodzonym. Górna część ściany szczytowej wykonanej z cegły, obecnie dochodzi do trzech warstw cegły na fragmencie ściany betonowej. Ściana betonowa posiada liczne spękania oraz drobne ubytki erozyjne betonu, ubytki tynku na ścianie murowanej i erozyjne ubytki w cegle ceramicznej.

Ściana – strona południowa – brak dużego fragmentu ściany betonowej od otworu okiennego po naroże ze ścianą zachodnią. Pełna wysokość ściany betonowej wynosi 248cm, wysokość uszkodzonej ściany wynosi 120cm. Widoczne drobne pozostałości po ścianie izolacyjnej wykonanej z ¼ cegły i pustki powietrznej 9 ÷ 10cm.

Ściana – strona wschodnia – ściana działowa – brak górnego fragmentu ściany murowanej, na fragmencie pozostały jedynie pojedyncze cegły w jednej warstwie. Pełna wysokość ściany wynosi 256cm, a wysokość ściany betonowej wynosi 248cm. Ściana betonowa posiada liczne spękania oraz ubytki erozyjne betonu uwidocznione w dokumentacji fotograficznej. Na ścianie szczytowej pozostało zaledwie kilka cegieł w jednej warstwie.
