BARAK V

SEGMENT 3

SPIS TREŚCI OPISU INWENTARYZACJI BARAKU

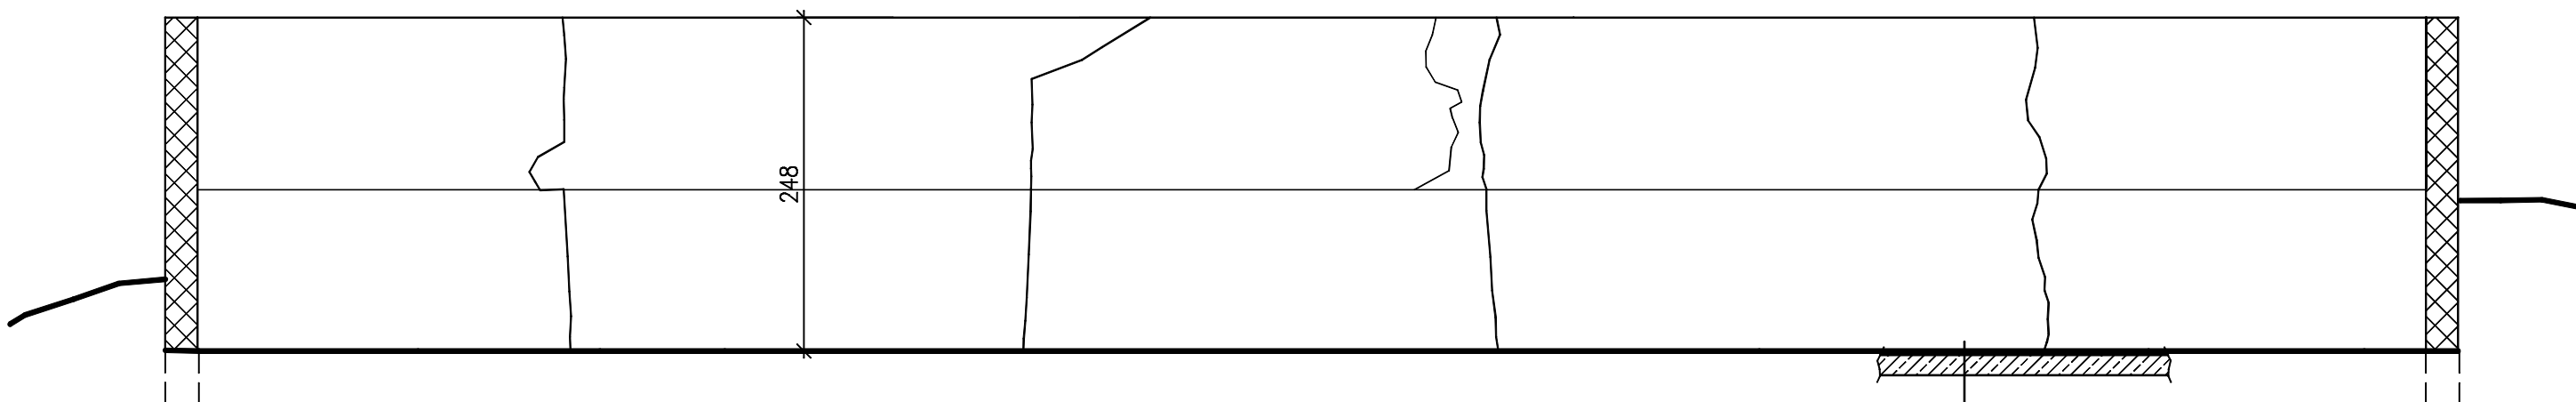
ŚCIANA ZACHODNIA

Ściana – strona zachodnia – ściana działowa – brak górnego fragmentu ściany murowanej. Wysokość ściany betonowej wynosi 248cm. Ściana betonowa posiada liczne spękania oraz ubytki erozyjne betonu uwidocznione w dokumentacji fotograficznej.

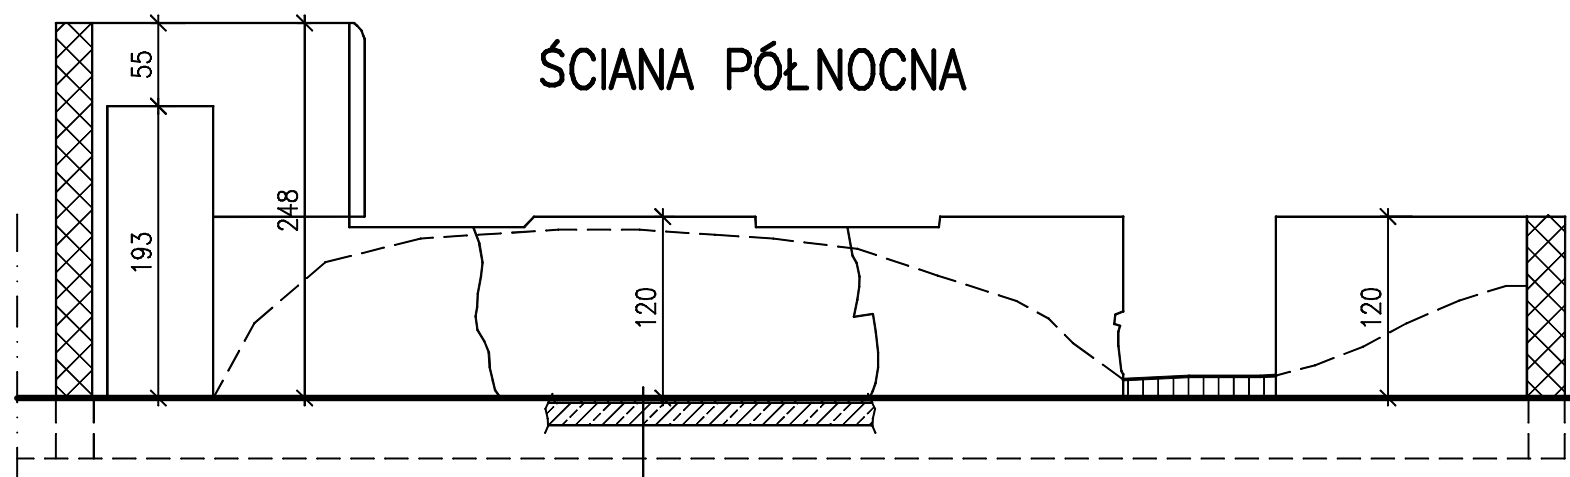
ŚCIANA PÓŁNOCNA

Ściana – strona północna – brak górnego fragmentu ściany betonowej od ściany działowej wschodniej po ścianę działową zachodnią. Wysokość ściany uszkodzonej wynosi 120cm. Ściana betonowa posiada liczne spękania oraz ubytki erozyjne betonu. Widoczne drobne pozostałości po ścianie izolacyjnej wykonanej z ¼ cegły i pustki powietrznej 9 ÷ 10cm.

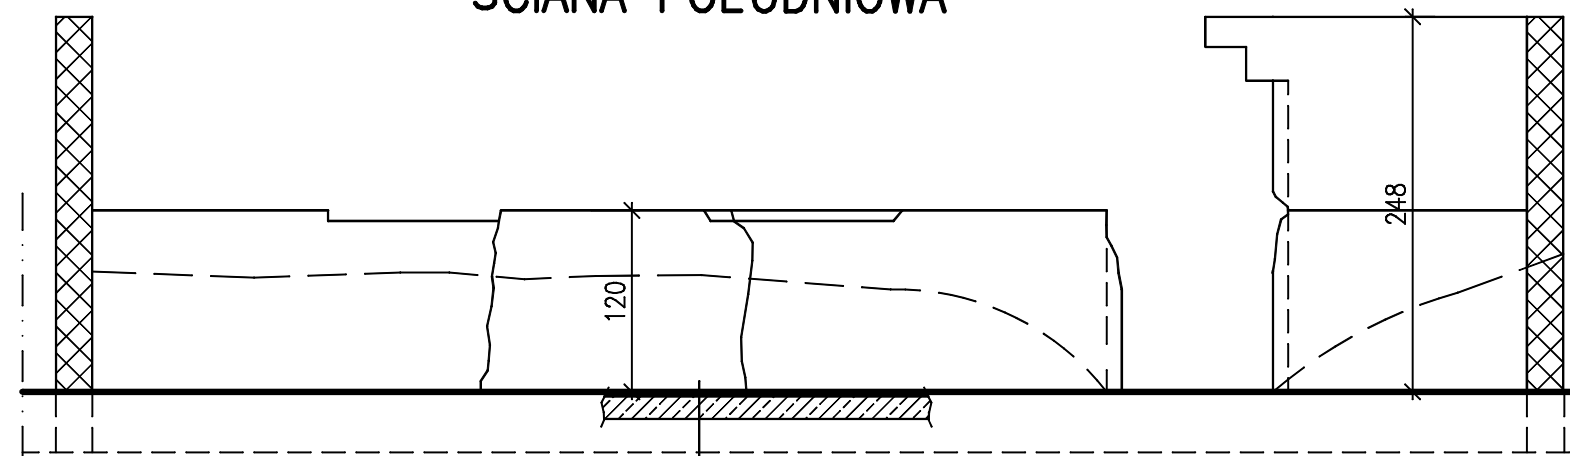
ŚCIANA POŁUDNIOWA

Ściana – strona południowa – brak dużego fragmentu ściany betonowej od otworu drzwiowego po otwór okienny. Pełna wysokość ściany betonowej wynosi 248cm, wysokość uszkodzonej ściany wynosi 120cm. Widoczne drobne pozostałości po ścianie izolacyjnej wykonanej z ¼ cegły i pustki powietrznej 9 ÷ 10cm.
