BARAK VII

SEGMENT 3

SPIS TREŚCI OPISU INWENTARYZACJI BARAKU

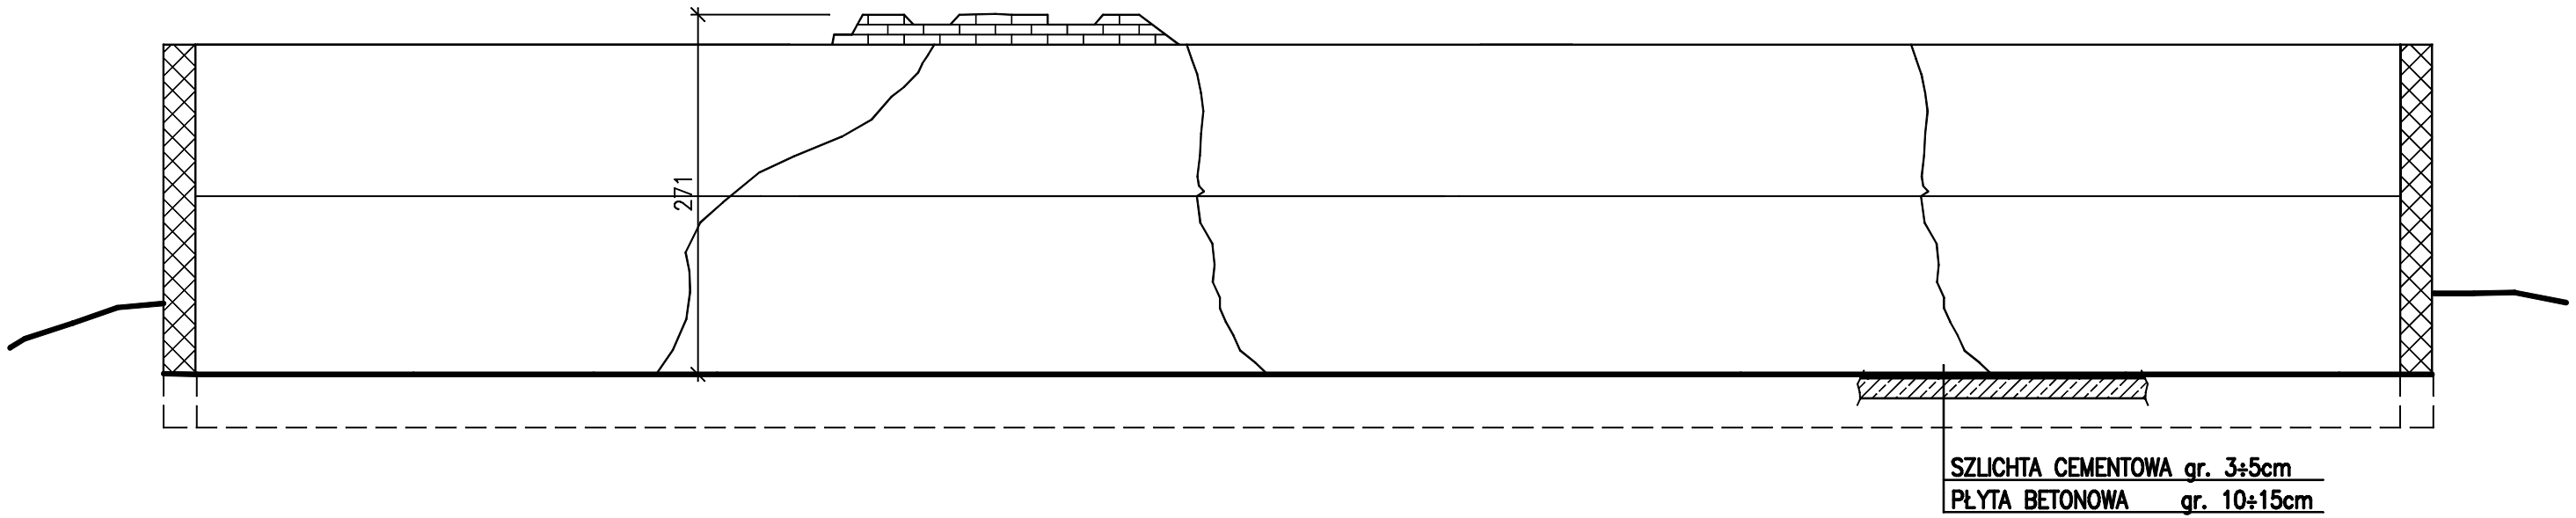
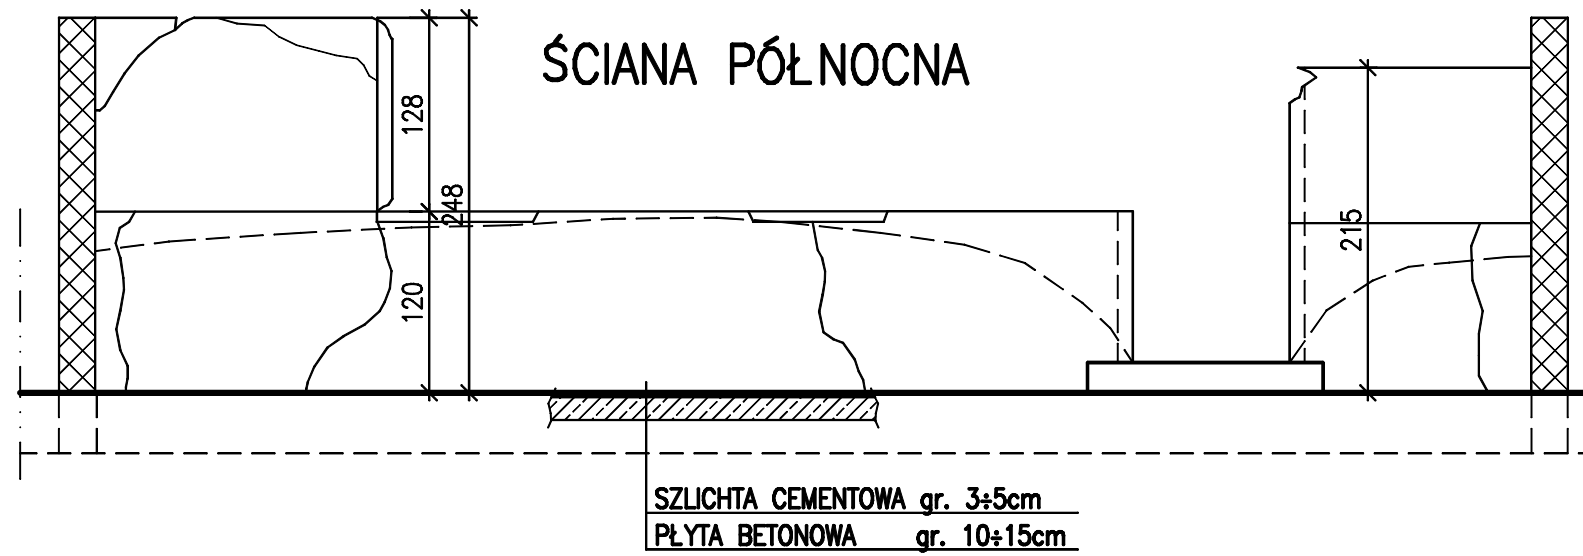
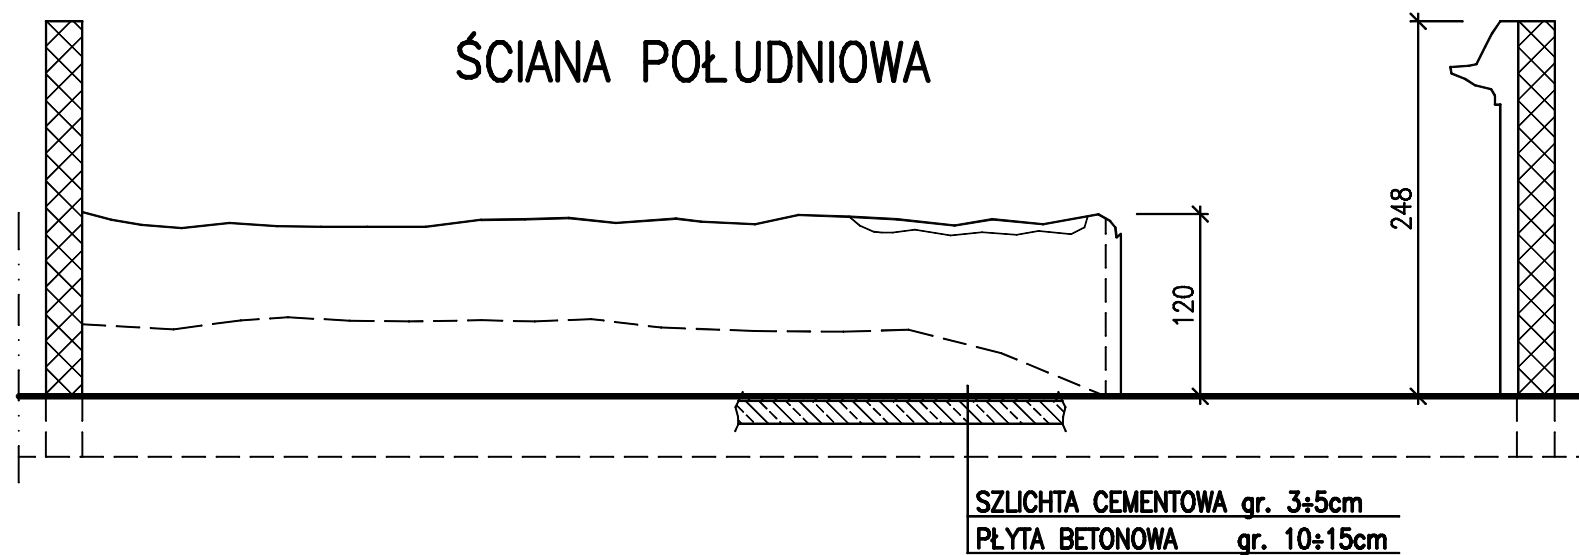
ŚCIANA ZACHODNIA

Ściana – strona zachodnia – ściana działowa – brak górnego fragmentu ściany murowanej, na fragmencie pozostały jedynie pojedyncze cegły dochodzące do trzech warstw. Pełna wysokość ściany wynosi 271cm, a wysokość ściany betonowej wynosi 248cm. Ściana betonowa posiada liczne spękania oraz ubytki erozyjne betonu uwidocznione w dokumentacji fotograficznej.
