BARAK VII

SEGMENT 4

SPIS TREŚCI OPISU INWENTARYZACJI BARAKU

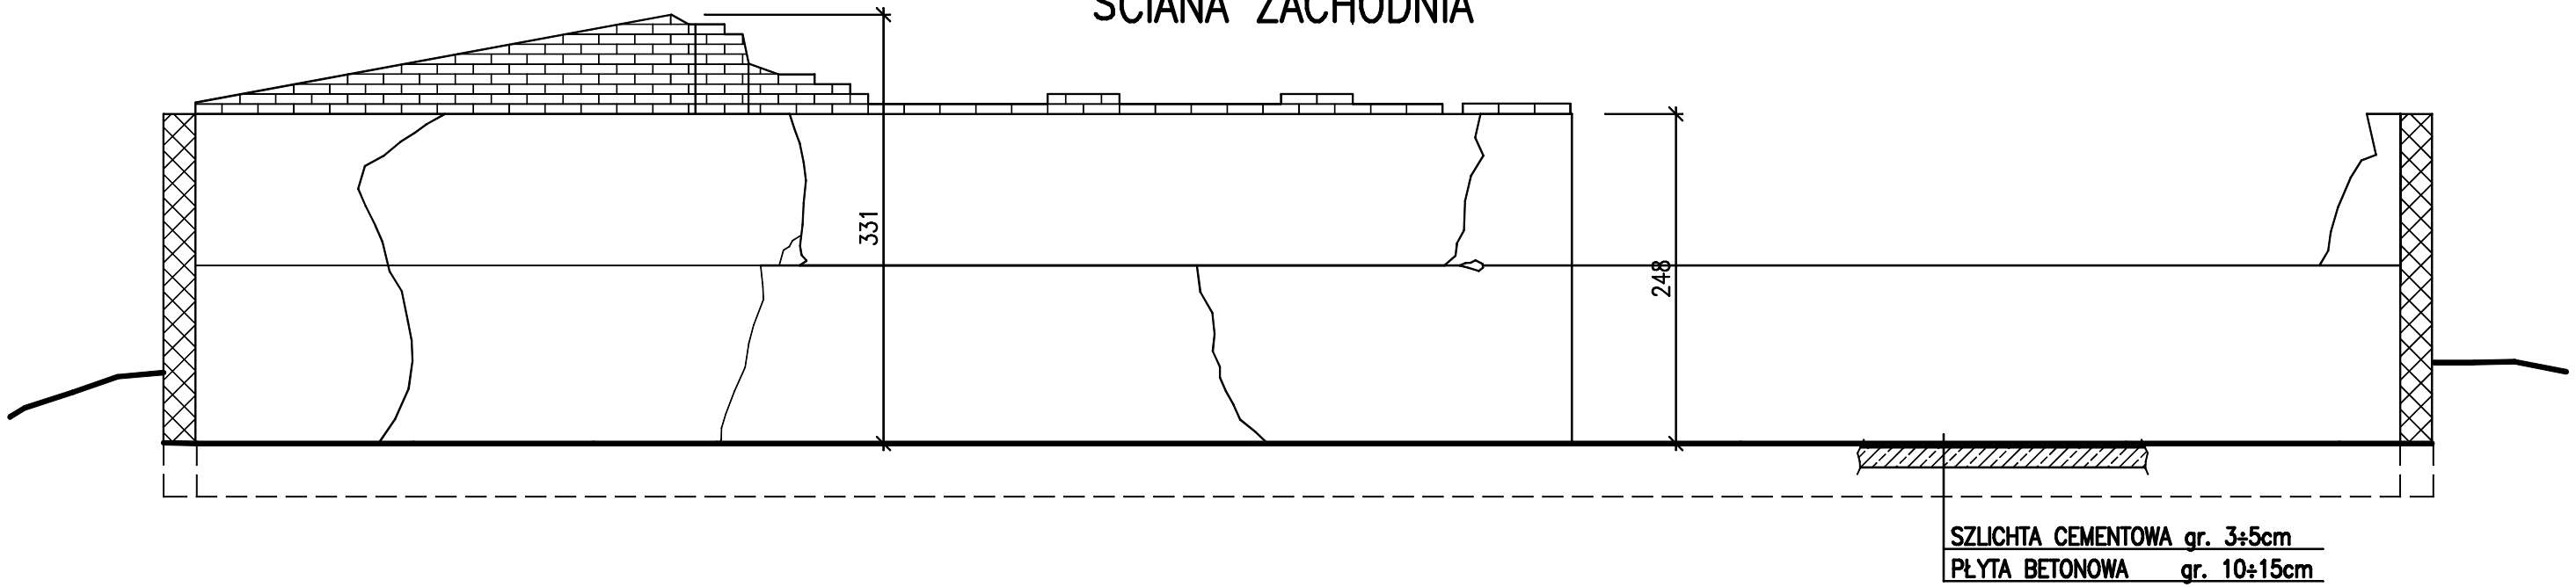
ŚCIANA ZACHODNIA

Ściana – strona zachodnia – ściana działowa – brak górnego fragmentu ściany murowanej, na fragmencie pozostały jedynie pojedyncze cegły dochodzące do jedenastu warstw. Pełna wysokość ściany wynosi 331cm, a wysokość ściany betonowej wynosi 248cm. Ściana betonowa posiada liczne spękania oraz ubytek ściany od strony północnej i erozyjne ubytki betonu uwidocznione w dokumentacji fotograficznej.

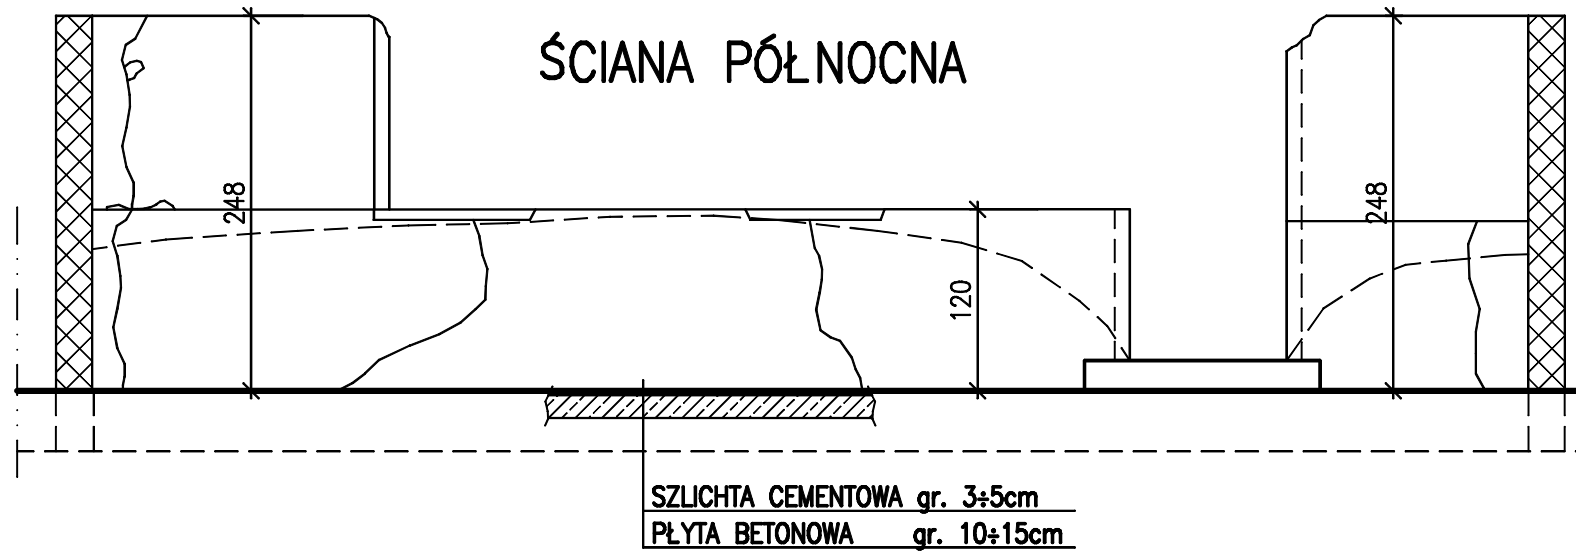
ŚCIANA PÓŁNOCNA

Ściana – strona północna – brak górnego fragmentu ściany betonowej od otworu drzwiowego po otwór okienny. Pełna wysokość ściany betonowej wynosi 248cm, wysokość ściany uszkodzonej wynosi 120cm. Ściana betonowa posiada liczne spękania oraz ubytki erozyjne betonu.

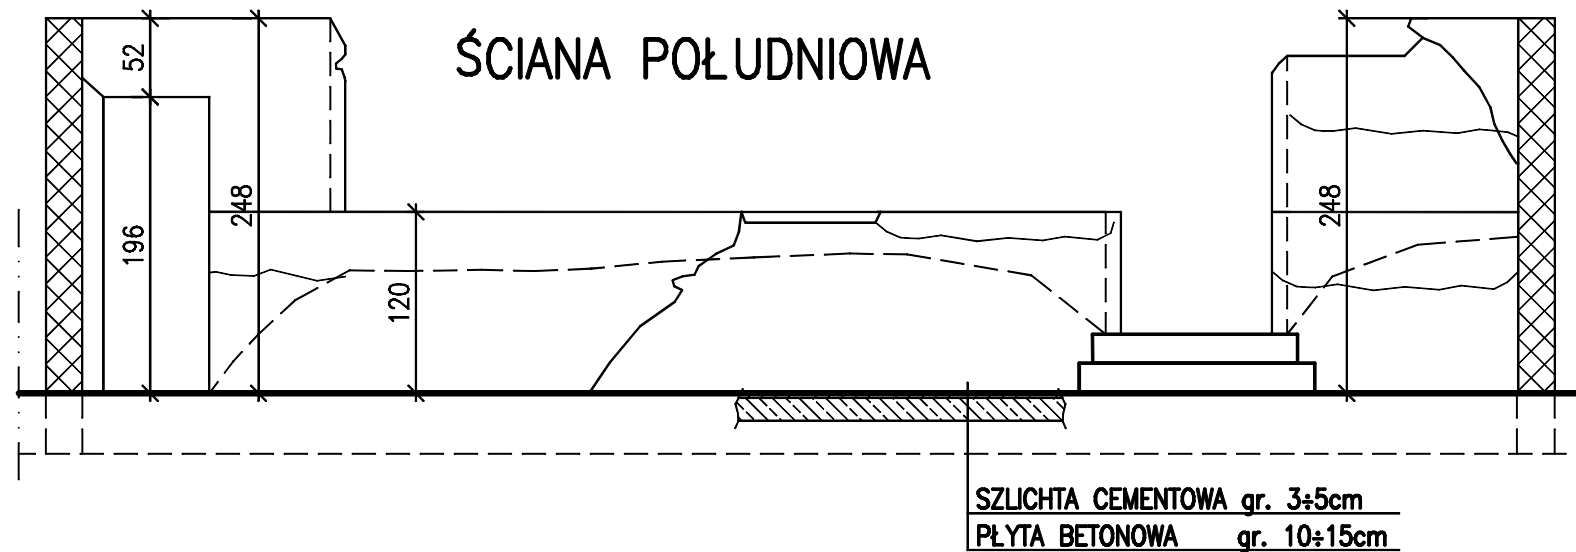
ŚCIANA POŁUDNIOWA

Ściana – strona południowa – brak górnego fragmentu ściany betonowej od otworu okiennego do otworu drzwiowego, nad otworem drzwiowym latryny zachowane nadproże. Pełna wysokość ściany betonowej wynosi 248cm, wysokość uszkodzonej ściany wynosi 120cm. Ściana betonowa posiada duże spękania oraz ubytki erozyjne.
